## 67. 섬유제품 클레임 사례 (14)

### - 스노우 보드 재킷의 변색 원인규명 -

#### □ 스노우 보드 재킷의 변색 원인규명

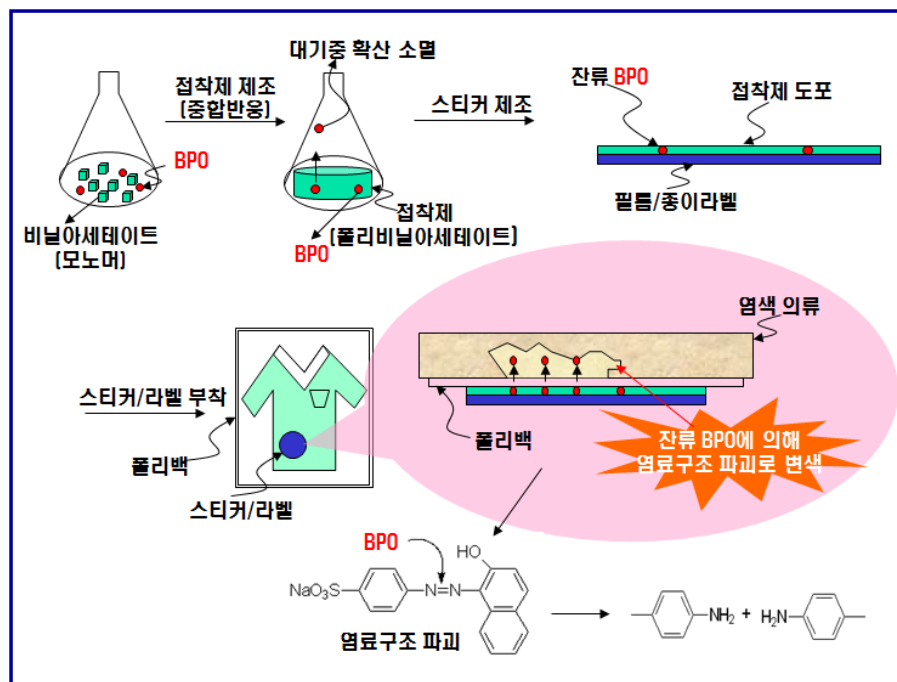
- 문제의 변색현상은 종이라벨의 접착제 성분중 과산화물계 성분의 잔류로 인해 염료와 상호작용하여 발생한 변색현상으로 추정됨.

<스티커(라벨)에 의한 변색 메커니즘>
