## 85. 섬유제품 클레임 사례 (32)

### - 여성용 재킷의 변색현상 원인규명 -

#### □ 여성용 재킷의 변색현상 원인규명

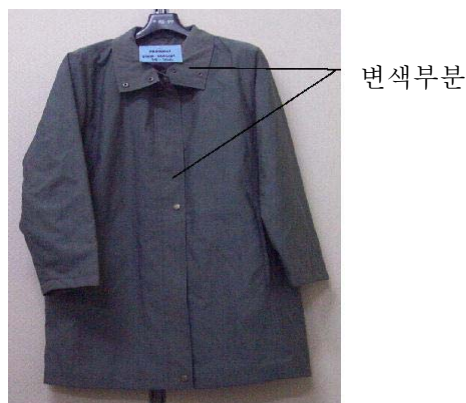
- A사에서는 B사로부터 구입한 나일론/폴리에스터 직물(15/85(N/P), 경사 : 100 % 폴리에스터 75 d, 위사 : 나일론(30 %)/폴리에스터(70 %) 120 d) 및 접착심지(C사)등 부자재를 이용, 인도네시아에서 여성용 재킷을 제조하여 영국의 F사에 납품하였는데, 제품검사 과정에서 접착심지가 사용된 부위에 붉은 색조의 변색이 발생함.

< 문제발생 재킷 >

- 문제발생 부위는 접착심지가 사용된 부위에서 주로 발생되어 접착제 성분과 염료와의 상호작용에 의한 변색 가능성, 수분 등에 의한 미고착 염료의 이동에 의한 오염일 가능성 등이 고려됨.
- 증류수 및 계면활성제 수용액(Triton X-100, 0.5 %)으로 오염물질을 추출한 결과, 염료자체의 변색현상은 아니며, 미고착 염료 등의 표면이동에 의한 오염일 가능

성이 큰 것으로 추정됨.

- 식물의 세탁 및 물건뢰도 시험결과가 나쁜 것으로 볼 때 수분과의 접촉시 미고착 염료의 탈락 및 오염으로 인한 문제가 발생할 가능성이 큰 것으로 추정됨.

- 이상의 실험결과를 종합하여 볼 때, 문제의 변퇴색은 공기 중의 수분흡수 및 표면 이동에 의해 식물내 미고착 염료가 표면으로 이동하여 나타난 오염현상으로 추정됨.

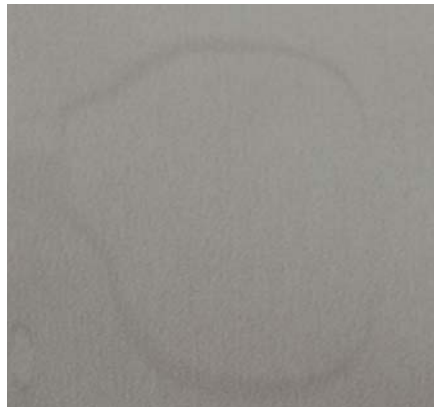
[ 물방울 얼룩 ] 미고착 염료의 수분이동에 따른 오염현상

<물방울 얼룩>

- 물방울이 떨어진 부분의 수분 함유량 증가로 인하여 빛의 반사율 차이가 발생하여 얼룩이 발생하였을 가능성이 있음.
- 수분과의 접촉에 의해 빛의 반사율이 달라지는 염료 또는 가공제의 사용으로 인해 얼룩이 발생하였을 가능성이 있음.
- 친수성이 크고, 섬유에 대한 내구성이 약한 가공제 사용으로 식물에 떨어뜨린 물을 따라 가공제가 이동하여 얼룩이 발생하였을 가능성이 있음.
