## 86. 섬유제품 클레임 사례 (33)

### - 3 in 1 재킷의 오염현상 원인규명 -

#### □ 3 in 1 재킷의 오염현상 원인규명

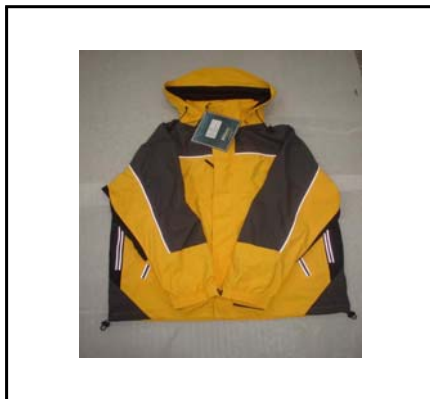
- A사에서는 "3 in 1" 재킷의 겉감(Nylon 100 %, PU코팅) 및 안감(Nylon 100 %, 210T, black color)을 B사를 통해 봉제업체인 C사에 납품하였고, C사에서는 관련 부자재를 이용, 베트남에서 재킷을 제조한 후, 캐나다로 운송하였는데, 제품검사 과정에서 안감과 접촉된 PU 코팅면 및 표면에서 오염이 발생됨.

< 의류제품의 외관 >

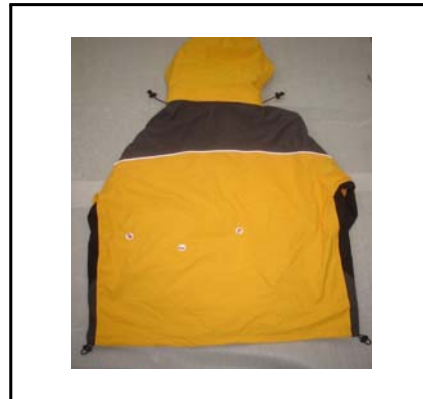
< 문제 발생부분 >

- 문제가 발생한 재킷을 정밀 관찰한 결과, 안감은 상단(polyester 100 % , tricot mesh 75D/36F)과 하단(nylon 100 %, 210T)이 서로 다른 소재를 사용하였고, 겉감 내부의 코팅면과 안감의 접촉부분에서 주로 발생되어 안감과 PU 코팅성분 간의 문제일 가능성으로 고려됨.
- 폴리에스터 및 나일론 안감에 대한 승화 및 Hot Pressing 견뢰도(오염포 : PU코팅포)

- 이상의 실험결과를 종합하여 볼 때, 문제의 오염은 안감으로 사용된 폴리에스터 직물의 분산염료가 폴리우레탄 코팅면으로 이행되어 나타난 현상으로 추정됨.

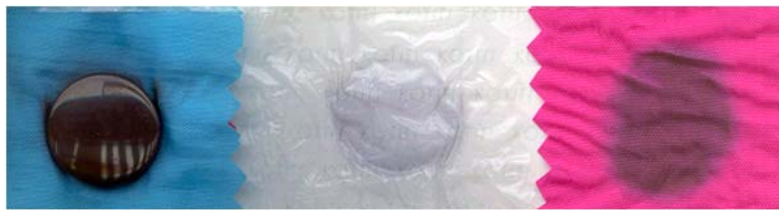
- 분산염료 및 플라스틱중 저분자량 유기안료(주로 황색계열)등의 유성 색소

<단추 플라스틱내 안료의 PU코팅(나일론직물)으로의 이염>

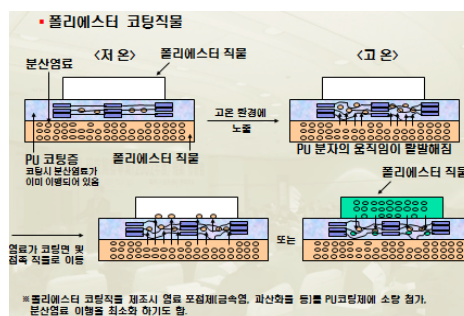
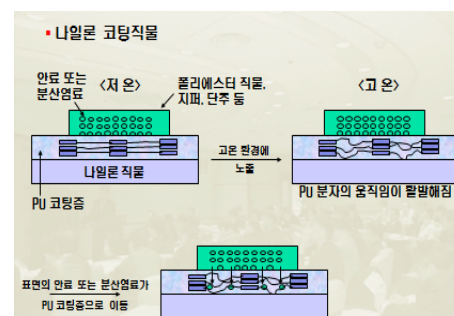
- 폴리우레탄(PU)가공제를 이용하여 폴리에스터나 나일론 등 직물에 코팅가공하여 투습방수기능을 부여한 흡한속건 소재 등에서 코팅한 PU 표면에 기지의 염료가 배어 나와 오염이 되거나, 염색물과 코팅면과의 접촉된 표면에서 염색물의 염료가 이염되는 사고가 빈번히 발생하고 있음.
