## 88. 섬유제품 클레임 사례 (35)

### - PVC 코팅직물의 표면불량 원인규명 -

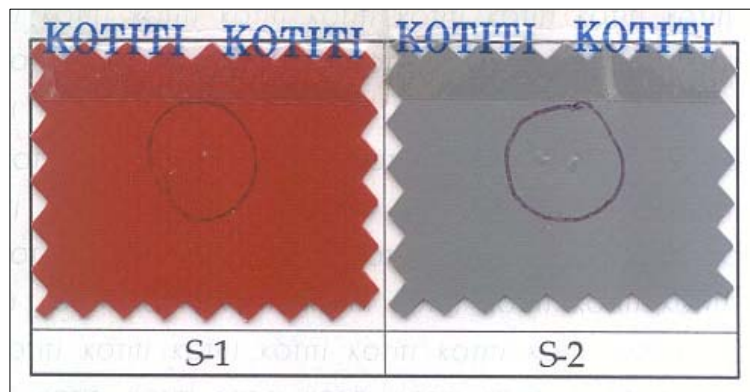
- A사가 B사를 통해 납품한 폴리에스터 무연사(1000d/192f)에 대해 C사는 가연 가공을 하여 D사에 공급하였음. D사에서는 그 실을 사용하여 제직 및 PVC코팅을 하였는데, 코팅 후, 코팅표면에 결점이 다수 발견되어 이에 대한 원인규명을 요청해옴.

< 문제 발생 PVC 코팅직물 >
