106. 섬유제품 불량 상담 Q&A

- (13) 슬립(미어짐) -

Q. 엉덩이 부분에 슬립이 발생되었다. 원인은?

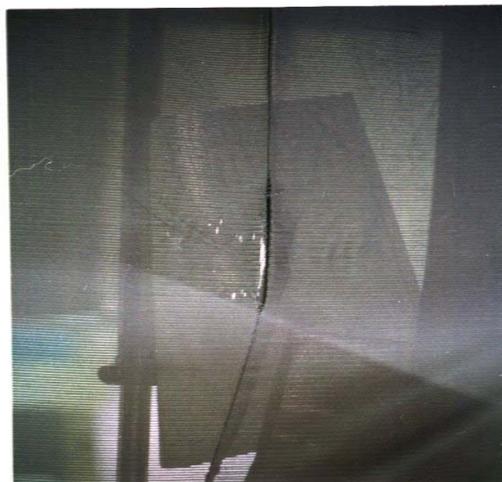
A) 직물 설계상의 문제와 정리 가공에 의해 봉목부분에서 슬립이 발생하는 것으로 추정됨.

◦ 슬립은 미어짐, 올 미어짐, 바닥 미어짐이라고도 하고 경사와 위사가 교차하고 있는 조직점이 빗나가는 것을 말함. 봉목 부분에서 원단에 슬립이 생기기도 함. 특히 이번과 같이 재봉사에 의하여 경사에 위사 방향의 강한 힘이 가해지는 엉덩이 부위 등에서 슬립이 잘 생기고, 통상 위사보다도 경사가 어긋난다는 점에서 경사 방향으로 간격이 생기는 일이 많음. 원인은 직물 설계상의 문제와 정리 가공에 의한 영향이라고 생각됨.

<사진> 착용중 발생한 엉덩이 부위의 슬립(올 미어짐)

- . 직물의 조직
- . 제직할 때 실의 장력에 의하여 경사와 위사의 교차 상태(굴곡 상태)
- (2) 정리 마무리에 의한 영향
 - . 정련 마무리 및 염색가공 마무리에서 과도한 연신에 의한 경사, 위사의 교차 상태의 변화
 - . 마무리제의 영향 등
- 최근 특히 많은 것이 태의 조절 목적으로부터 과도하게 유연제를 사용한 경우에 가공 중에 통과하는 많은 롤러 등에 의하여 원단에 슬립이 발생하는 사고가 발생되기도 함.
- 직물 설계상 또는 정리 마무리가공 어느 쪽에 주 원인이 있는가라는 조사에서는 마무리 가공전과 가공 후의 원단의 슬립 발생 상황(활탈저항성 시험)의 차이를 비교 시험할 필요가 있음. 가령 조직상의 문제라면 생지 단계에서도 슬립이 발생되어 있음을 볼 수 있음.
- 한편, 역시 원단 끝 부분을 손가락으로 위사 방향으로 인장하여 간단하게 올 미어짐이 생기면 문제 현상이 일어날 가능성이 높고, 수지가공 등을 하여 경사와 위사가 교차하는 조직점을 어느 정도 고정하면 슬립방지에 도움이 될 수 있음.
