## 139. 클리닝 의류 사고사례

### (6) 일광 견뢰도가 약한 나일론 제품

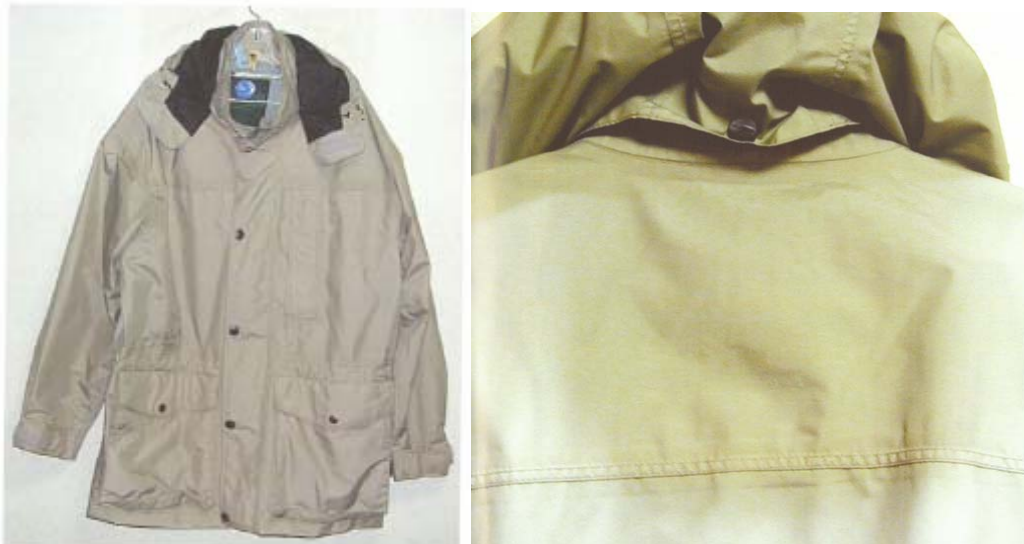
- 나일론 100 %의 아노락(anorak, 후드 달린 방한 · 방풍용 반코트)의 뒷 몸판(등) 부분이 전체적으로 퇴색되었음.

- 이 퇴색에는 발생부위에 큰 특징이 있음.
- ① 발생 부위가 뒷 몸판 전체임(표면에서만 발생).
- ② 후드로 가려진 부분에서는 퇴색이 일어나지 않았음.
- ③ 잔주름이 되어 있는 부분에서 오목한 부분에는 퇴색이 적고, 볼록한 부분에서는 퇴색이 강하게 발생되어 있음을 볼 수 있음.

- 이러한 현상은 드라이클리닝 용제에 침지되어 발생한 것이 아니라 전형적인 빛에 의한 영향이라 할 수 있음.
- 나일론 섬유제품의 일광 견뢰도가 비교적 약하고, 특히, 옅은 담색 계열의 제품은 자외선에 의한 영향을 받기 쉬운 것으로 알려져 있음. 이 제품은 야외 활동이 많은 소비자가 장시간 자외선에 노출된 상태로 오염된 제품을 클리닝 하는 과정에서 퇴색이 진행된 부분이 더욱더 선명하게 관찰되는 경우라고 추정할 수 있음.
