141. 클리닝 의류 사고사례

(8) 폴리에스터 제품의 광퇴색

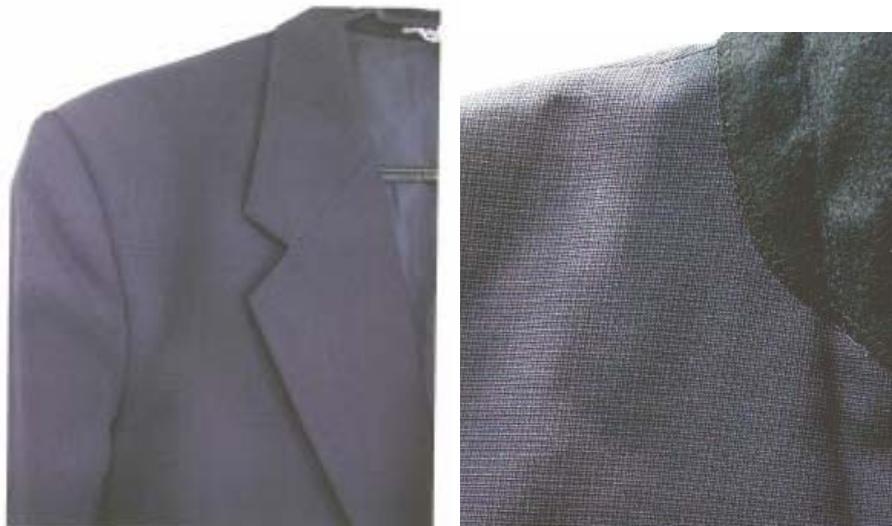
- 양복 상의가 클리닝 후 전체적으로 얼룩이 발생되었음. 색상은 같은 색 계통의 퇴색이며 염료의 탈락이라 할 수 있음.

- 퇴색된 부위의 특징으로서 옷깃에 덮여 가려지고 있던 부분이 그 형상대로 본래의 색이라고 생각되는 색으로 남아있고, 또 안쪽 부분의 같은 천의 색도 겉과 비교해 짙은 색으로 남아있기 때문에 자외선의 영향이라 생각됨.
- 소재는 폴리에스터 100 %이며, 사용된 염료는 분산염료임. 불용성의 분산염료는 통상 고압염색기로 130 °C의 수온 중에서 분산제를 사용해 염색하지만, 캐리어제를 사용하면 상압으로 100 °C 정도에서도 염색할 수 있게 됨. 그러나 환원세정이라고 하는 후처리 공정이 불충분한 경우 캐리어제가 잔류하여 광퇴색 건뢰도가 극단적으로 낮아지는 현상을 일으킴.

- 이 제품은 취급표시 등에서 1997년 이전에 제조된 것임을 알 수 있었고, 10년 이상의 착용기간에 태양열 등의 영향에 의해서 서서히 염료가 섬유표면으로 이동하고(경시변화 열화), 승화를 반복해, 클리닝 마무리 공정의 프레스 열에 의해서 바로 승화, 퇴색하는 조건이 복합되어 나타난 현상이라고 추정됨. 또, 클리닝 이전에는 전체가 오염되어 있었으나 클리닝 후 더욱 색차가 선명해진 경우라 할 수 있음.
