148. 클리닝 의류 사고사례

(15) 정장 상하의 염색조건 로트차이(형광)

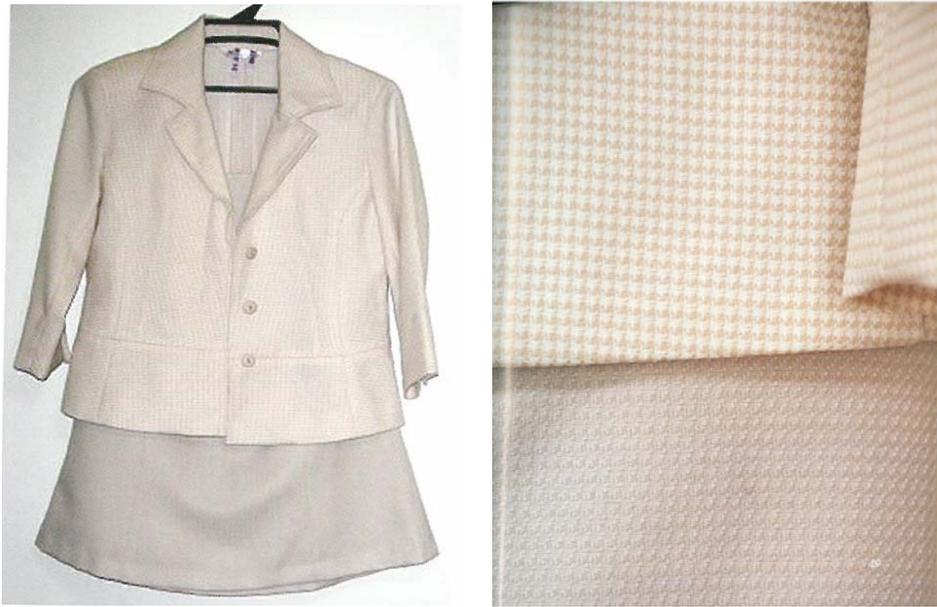
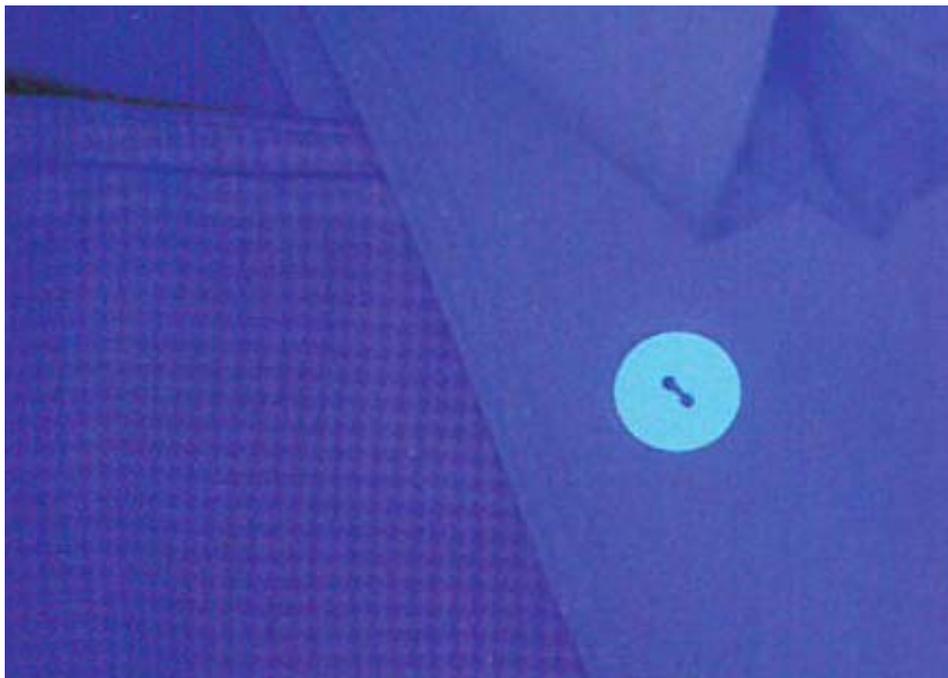
- 여성 정장 한 벌을 드라이클리닝 처리했는데, 재킷과 스커트의 색이 다르게 나타났음. 동일 천으로 보이는 상하를 비교하면 스커트가 짙은 색으로 되었음.
- 자외선에 의한 반응을 보는 블랙 라이트 관찰에서도 재킷은 전체적으로 스커트보다 강한 형광을 나타내고 있음. 형광 염료가 진한 부분은 같은 색이어도 열게 보이고, 반대로 형광이 없는 것은 짙게 보이게 됨.
- 형광 상태는 상하 모두 전체에 차이가 없고, 균일 상태로 염색되어 있음. 이 때문에 상하는 같은 천이면서 염색 상태에 차이가 있어 드라이클리닝에 대한 염색 견뢰도에 차이가 있을 가능성이 크다고 할 수 있음.
- 이상으로부터 세정 전에는 선명한 색이었던 것이 세정 후 진해졌다면 같은 천이면서 염색공정도가 다른 것에 의해서 로트 차이가 발생하여 재킷과 스커트에 다른 로트의 천이 사용된 것에 의해서 발생한 사고라 할 수 있음.
- 이 제품의 세탁표시에는 드라이클리닝을 하도록 되어 있으나, 폴리에스터에 사용되는 분산염료는 소수성이며, 물세탁보다 드라이클리닝 용제에 의해서 영향을 받기 쉬움. 또한, 이 제품에서 물세탁 금지표시가 있지만, 폴리에스터 100 %의 걸감에서 봉제사, 안감 모두 폴리에스터이면 물세탁에서 큰 문제는 없으므로 염색 견뢰도 면에서는 물세탁이 오히려 위험이 적다고 할 수 있음.
