## 169. 클리닝 의류 사고사례

### (36) 폴리우레탄 탄성사의 급격한 취화

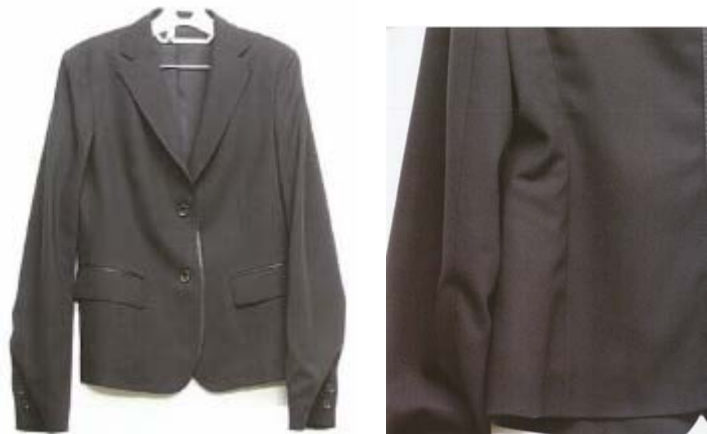
- 드라이클리닝에 의해 소매 뒤쪽과 등이 느슨해진 사고가 발생되었음. 폴리우레탄 탄성사는 정상적인 상태에서는 스팀, 열, 용제에 의해 팽윤 등의 영향에 의해서 수축하는 경향이 있음.
- 이 사례에서는 일반적인 현상과는 반대로 세로방향으로 늘어나는 현상이 발생되었음. 즉, 소매 단추 부분에는 겉감과 안감이 고정되어 있기 때문에 안감이 늘어난 상태로 겉감이 느슨해진 형태로 관찰되었음.

- 이 사례는 폴리우레탄 탄성사의 열화 이완에 의한 현상 이외에 다른 원인을 생각할 수 없음.
- 폴리우레탄 탄성사는 오랜 시간이 지나면 자연적인 취화가 발생하긴 하나 본제품의 경우, 비정상적인 취화가 발생하는 것으로 보아 탄성사의 로트 품질에 문

제가 있었던 것으로 추정되었음. 폴리우레탄 탄성사는 용제를 흡수하는 성질이 있기 때문에 정상시에는 팽윤 수축하지만, 열화시에는 단번에 탄성이 소실되어 이완될 수가 있음.
