## 14. 편성물위단

### □ 편성물위단 발생 원인분석 사례

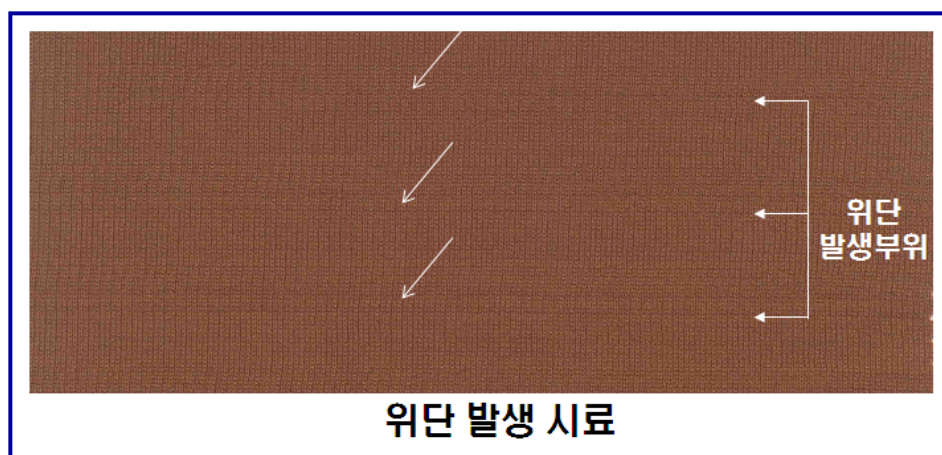
- 폴리에스터 및 폴리에스터 커버 스판덱스로 편성한 편성물을 염색하였는데, 위단이 발생함.
- 규칙성이 있으며, 한 두 가닥이 이상부분이며, 잡아당기면 위단이 보이지 않음.

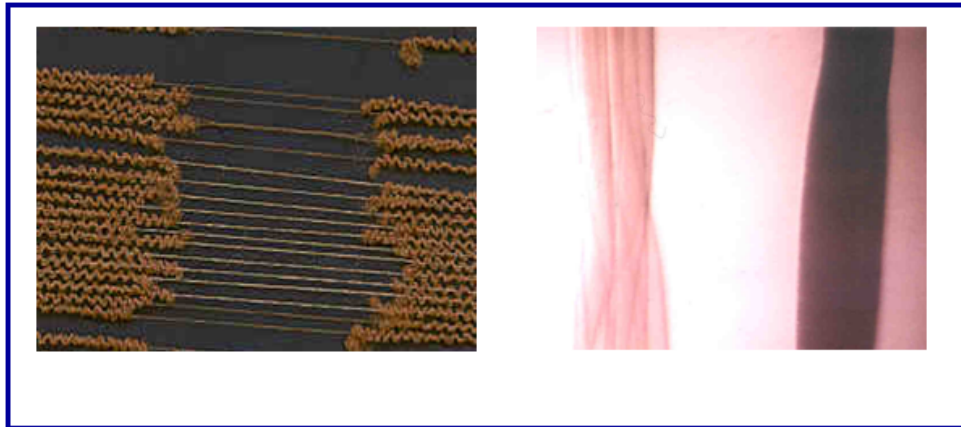
〈정상 및 위단 부분의 스판덱스사〉

- 다른 종류의 스판덱스사의 혼입이 관찰됨, 즉, Semidull 타입과 Bright 타입의 스판덱스사는 신축성이 서로 달라 혼용될 경우, 편성물표면에 요철과 같은 형태로 줄무늬가 나타남.
- 이러한 신축성의 차이로 인한 줄무늬의 특징은 잡아 당겼을 때는 줄무늬가 보이지 않게 됨.

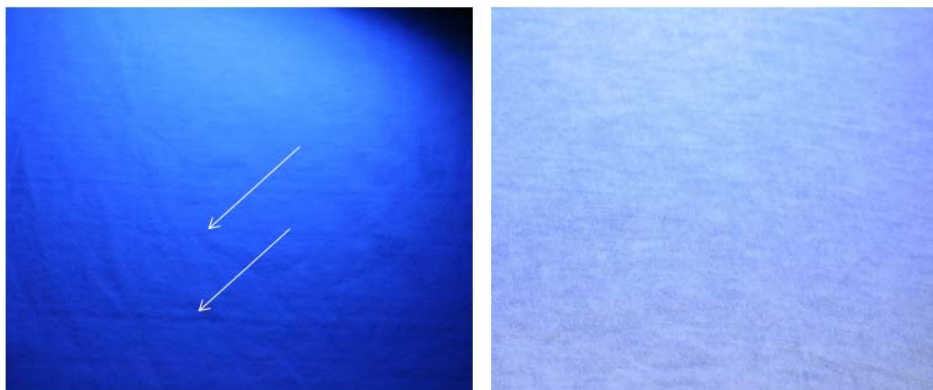
스판덱스 용해전 블랙라이트 관찰 스판덱스 용해후 블랙라이트 관찰

- 규칙성이 있으며, 한 두가닥이 이상부분이며 잡아당기면 위단이 보이지 않음.
- 스판덱스 용해 후에는 위단이 보이지 않음.

- 규칙성이 있으며, 면/스판덱스 편성물의 경우, 면을 제거하고, 스판덱스만 남은 상태에서 관찰한 결과, 스판덱스 루프장이 다름을 확인함.

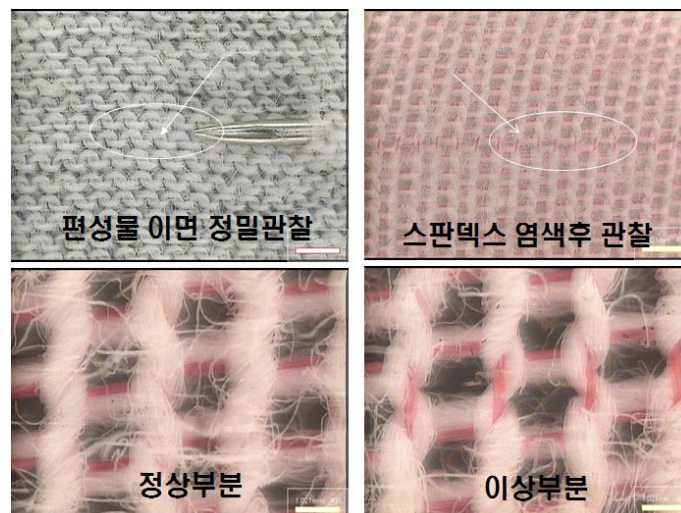
- 규칙성이 있으며, 한 두가닥에서 요철형태의 줄무늬가 관찰됨.

- 스판덱스만을 염색하여 관찰한 결과, 편성과정에서 이상이 발생하여 비정상적으로 스판덱스사가 편성되었음을 확인함.

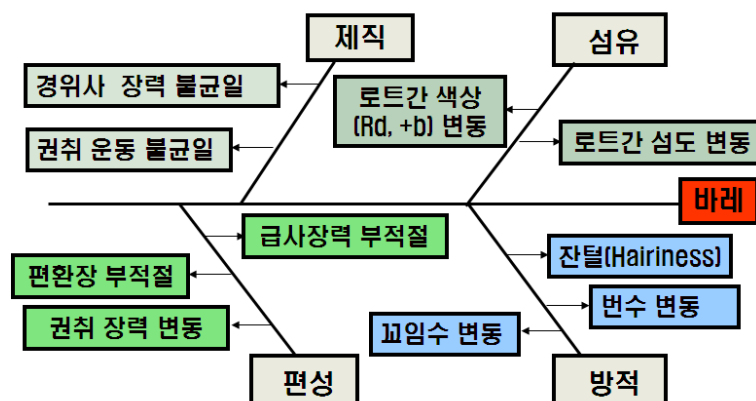
면 편성물 바레현상

- 바레의 주원인 : 방적(섬유포함), 편성/제직, 염색과정

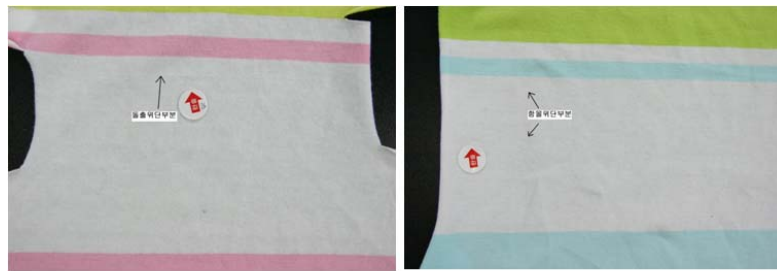
- 불규칙성, 특정부분 한 두가닥이 이상, 연속성이 있음.
- 잡아당겨도 위단이 보임.

실 한올이 돌출되어 보임

실 한올이 함몰되어 보임

- 스판덱스 용해 후에도 위단이 없어지지 않음.
- 면사의 번수(굵기)가 다른 실임을 확인함.

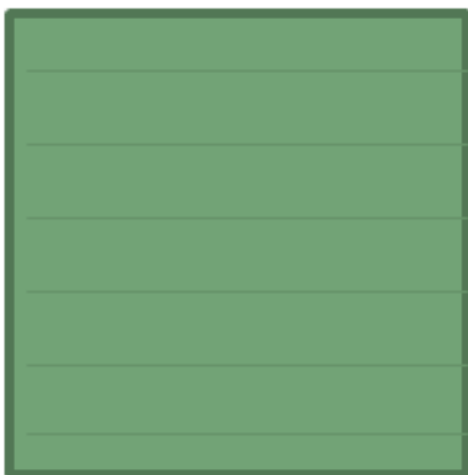
&lt;유형 3&gt;

- 스판덱스가 혼용된 경우 스판덱스 관여 가능성이 큼.
- 스판덱스가 혼용되지 않은 경우 사품질, 편성장력 이상 가능성이 큼.
- 웨일방향 : 규칙성이 있음. (편성시 Feeder수)
- 코스방향 실 결점 : 연속성이 있음.
- 위단 폭이 가늘고 색상차가 불분명함.
- 보는 방향에 따라 보이기도 안보이기도 함.
- 잡아 당겨 보았을 때 위단이 없어진다.(겉보기 색단)

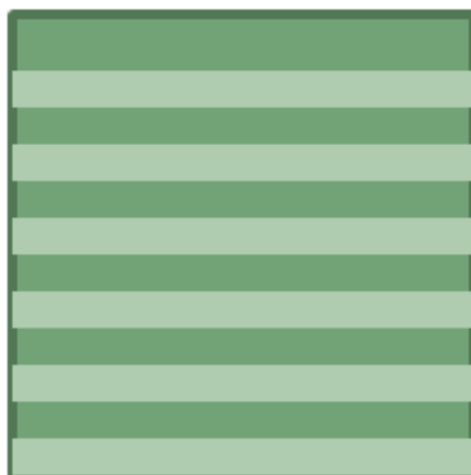
&lt;유형 4&gt;

- 웨일방향 : 규칙성이 있음. (편성시 Feeder수)
- 코스방향 실 결점 : 연속성이 있음.
- 위단 폭이 굵고 색상차가 비교적 약하고 동일색상으로 농담차가 발생되어 있음(육안 식별이 가능한 정도).
- 혼방사의 경우 혼용률차

- 생산로트가 다른 실 (천연, 합섬)
  - √ 방적공장에서의 로트 관리
  - √ 사염의 경우, 염색시 로트 관리
  - √ 편성공장에서의 로트 관리
