## 138. 클리닝 의류 사고사례

### (5) 땀으로 퇴색된 스웨터

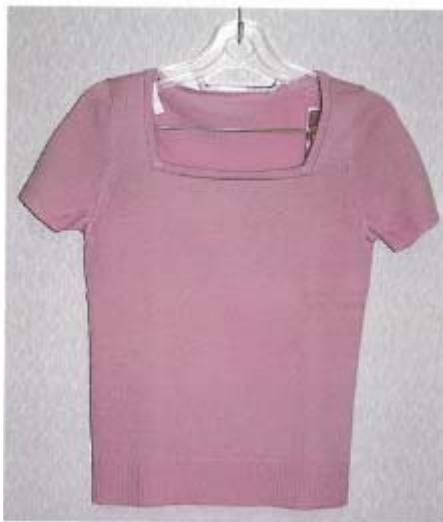
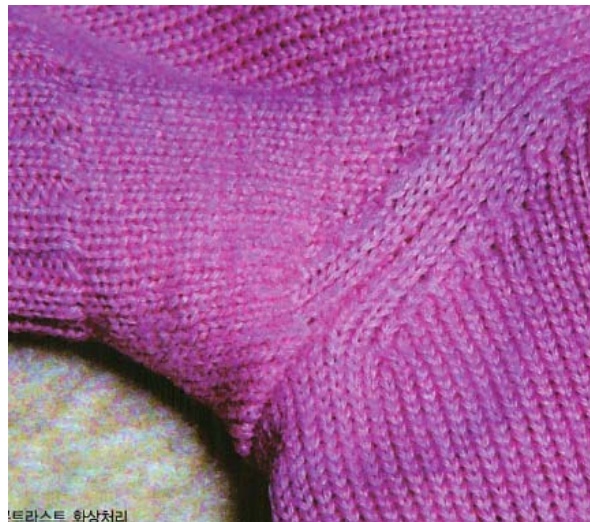
- 이 사례에 대해서 겨드랑이 부분의 남색계통 둥근 얼룩에 대해 주목하여 2가지 방법에 의한 비파괴 검사를 하였음.

- ① 컴퓨터에 의한 채도강조 화상처리(사고품의 변·퇴색 상태 확인) 결과, 사진으로부터 본 제품의 색채에는 본래 남색계의 염료가 포함되어 있어 겨드랑이 부분의 남색계의 염료가 어떠한 액체의 영향으로 이행된 것을 알 수 있었음.
- ② 블랙라이트 관찰(겨드랑이에 땀 성분 등 유기물의 잔류여부 확인)로 특정부

분에 현저한 형광반응을 확인할 수 있었음.

- 이러한 정밀관찰로부터 땀 성분의 잔류 가능성을 생각할 수 있으며, 발생부위 및 형상으로부터 땀의 영향에 의한 것이라 판단할 수 있음.
- 이상으로부터 문제의 둥근 얼룩은 염색중 남색계 염료의 땀 견뢰도 성능에 문제가 있는 것으로 생각할 수 있으며, 같은 드럼에 카디건과 풀오버를 같은 조건하에서 세정처리 했는데, 풀오버만 남색계의 퇴색이 발생한 것은 세탁과정에서의 문제가 아니라 세탁전 제품의 상태에서 유래된 원인에서 발생한 사고라 할 수 있음.
