## 145. 클리닝 의류 사고사례

### (12) 일광견뢰도가 낮은 커튼

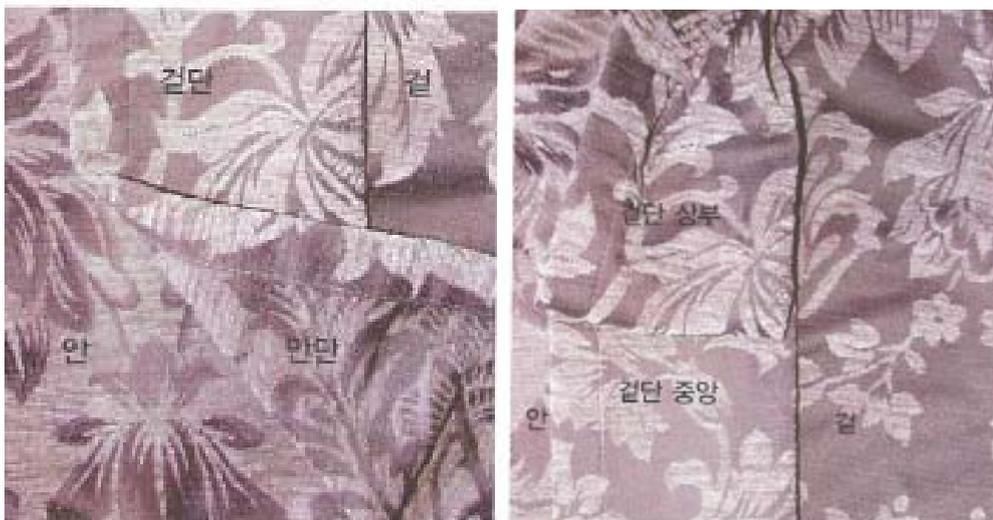
- 2매 한 벌의 커튼을 클리닝 후 양쪽으로 열리는 중앙이 폭 약 10 cm 정도의 세로띠 모양으로 퇴색되어 있었음. 커튼을 쳤을 때에 중앙 부분이 띠 모양으로 퇴색하는 것에 대하여 다른 각 부분과의 색 차이를 시각적으로 대비해 보았음.

- 우선, 천 겉의 퇴색 부분인 단의 중앙부분은 다른 걸 부분과 비교해 퇴색되어 있지만, 위로 갈수록 색이 진해져 맨 윗부분에서는 다른 걸 부분과 차이가 없음. 또 퇴색의 특징으로서 커튼의 단으로부터 최초 접힌 부분을 따라서, 위로 부터 아래로 향해서 서서히 퇴색이 발생되어 있음. 다음에 퇴색한 단 부분의 뒤편을 다른 천 뒤편과 비교해 보면 겉이 퇴색되어 있는 것과는 반대로 다른 천 뒤편보다 퇴색이 적어 보임.
- 이상으로부터 이 현상은 뒤편 위쪽으로부터 빛에 의한 퇴색이라 할 수 있음. 전체를 침지하는 클리닝 세정 공정에서는 천의 한 면에만 영향을 줄 수 없음.

통상 커튼은 양끝의 천의 길이 외측에 향하도록 꺾여지기 때문에 중앙에 해당되는 걸 부분은 다른 부분보다 직사광선을 받게 됨. 또 반대로 단 안 부분은 다른 뒷부분보다 빛을 받기 어려워짐.

- 모든 염색물은 자외선에 의해서 시간이 지나면 점차 퇴색되는 성질이 있음. 실제로 일정한 기간 걸쳐 있는 커튼 대부분이 이처럼 중앙에 해당하는 단 부분만 퇴색하는 현상을 일으키고 있음. 클리닝 후에 눈에 띄는 것은 전체에 오염되어 있던 것이 제거되어 색 차이가 선명히 나타나기 때문임.
