## 146. 클리닝 의류 사고사례

### (13) 일광 견뢰도의 로트차이

#### □ 일광 견뢰도의 로트차이

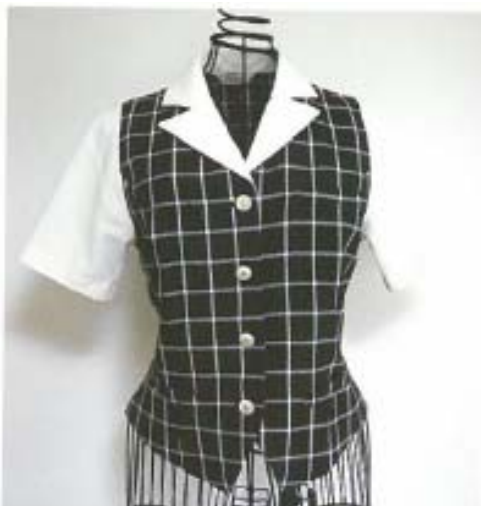
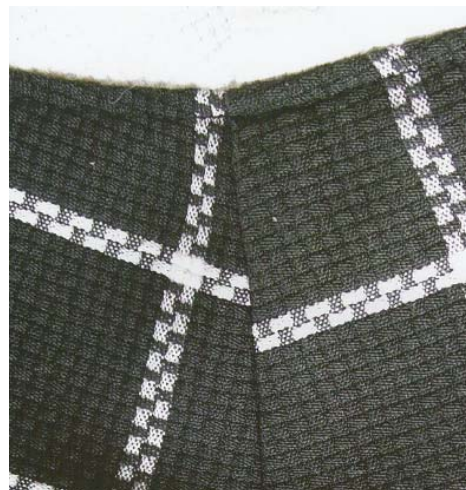
- 여성 재킷을 클리닝한 후 뒷 몸판 등에 퇴색이 발생되었음. 색상은 동일 색상의 퇴색이며, 염료의 탈락이라 할 수 있음. 또 퇴색되어 있는 부위의 특징으로서 옷깃에 덮여 가려진 부분에는 본래의 색이 남아 있고, 또 안측 부분의 같은 천의 색도 겉과 비교해서 짙은 색이 남아 있기 때문에 자외선의 영향이 큰 것으로 판단되었음.
- 소재는 폴리에스터 100 %이기 때문에 사용되고 있는 염료는 분산염료로 추정되었음. 분산염료는 섬유 내부에 분산되어 있는 염료가 열의 영향에 의해서 서서히 표면으로 이동하는 열전이(thermo migration)현상을 보이며, 섬유 표면의 염료는 공기 중으로 「승화」되는 성질이 있음.

- 이것은 착용 기간에 태양열 등의 영향에 의해서 서서히 염료가 섬유 표면으

로 이동하여(경시열화) 승화를 반복하면서 광퇴색된 것이라 할 수 있음. 클리닝 이전에 전체가 오염되어 있던 것이 클리닝에 의해서 색 차이가 선명히 된 인상을 준 것임.

- 한편, 이 제품은 앞 몸판과 뒷 몸판의 봉제 라인을 경계로 색 차이가 발생하고 있는 것을 고려해볼 때, 봉제에 사용된 원단의 로트차가 있음을 의미하며, 특히, 일광견뢰도(KS K 0700)와 프레스 열에 대한 승화견뢰도에 제조 로트차가 있음을 의미함.
