156. 클리닝 의류 사고사례

(23) 형광염색의 로트차이

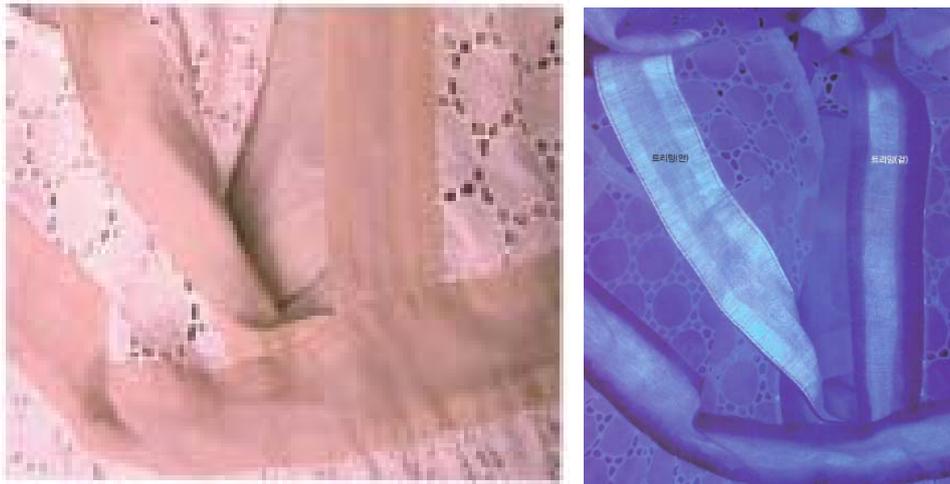
- 블라우스를 드라이클리닝한 후, 앞 몸판 가슴 주위의 트리밍 부분이 적색으로 변색되었음. 트리밍에 사용된 천의 상태를 보면, 동일 천으로 보이는 안 부분과 겉 부분을 비교해 보면 겉 부분이 농색으로 염색되어 있음.
- 블랙라이트 관찰에서는 안 부분은 전면에 형광염료가 사용되고 있어 강한 형광을 보이거나, 겉 부분에서는 형광반응을 볼 수 없었음. 겉 부분의 중앙이 밝은 것은 뒤(안) 천의 형광이 투과되어 보이는 것임.
- 형광염료가 포함된 부분은 같은 색이어도 더 희게 보이게 되고, 반대로 형광이 없는 것은 농색으로 보이게 됨.

- 겉 부분과 안 부분의 천 구조를 실체현미경으로 관찰하였는데, 안팎 모두 경사는 견, 위사는 면이며, 동일 구조의 천인 것을 확인할 수 있었음. 이 때문에 안

팍은 동일 천이면서 염색 상태에 차이가 있다고 할 수 있음.

- 이상으로부터 세정 전에는 희미한 색이었던 것이 세정 후 농색으로 보이는 이유는 세정에 의해서 형광염료가 안 부분은 남고, 겉 부분은 탈락되어 농색으로 보이는 것이라고 할 수 있음. 따라서 해당품은 같은 천이면서 염색공정이 적절하지 못해 로트 차이가 발생한 것이거나, 겉 부분과 안 부분이 서로 다른 로트의 천이 사용되어 발생되었을 가능성이 큰 것으로 추정되었음.
