## 160. 클리닝 의류 사고사례

### (27) 유통 중의 마모퇴색

#### □ 유통 중의 마모퇴색

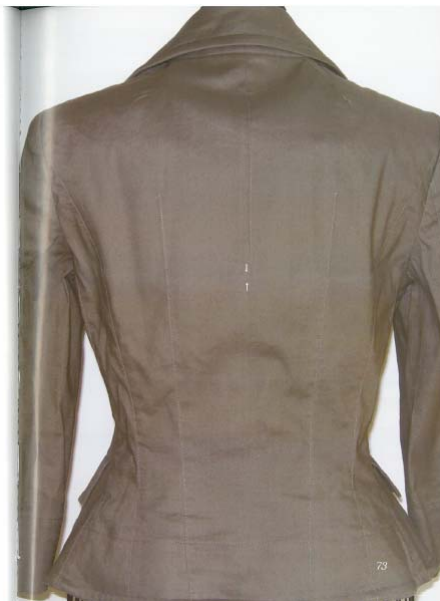
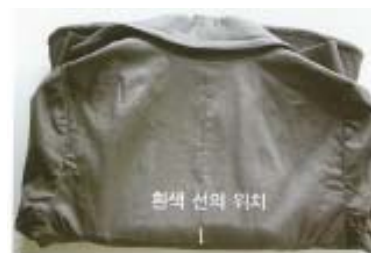
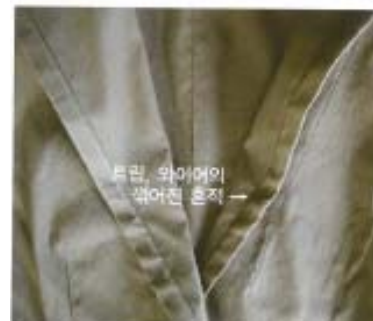
- 재킷을 클리닝한 후, 등 부분에 가로 방향으로 선상의 퇴색이 발생되어 있음. 이 퇴색의 특징은 가로 방향으로 일직선 상으로 나타나 있고, 양쪽 겨드랑이까지 통하고 있기 때문에 원단가공 시점이 아니고, 제품화된 후에 발생한 것임을 알 수 있음.

- 해당 부분을 안쪽에서 보면 퇴색은 없지만, 뚜렷하게 접힌 자국을 볼 수 있어서 이 퇴색은 일직선의 퇴색 부분을 경계로 접은 상태로 보관 중에 마찰을 받아 퇴색이 발생한 것으로 추정됨.
- 가정에서 옷 보관에 문제가 없었다고 하면, 생산·유통 시점에서 발생했을 가능성이 있음. 클리닝 후에 퇴색이 선명하게 나타난 이유는 클리닝 이전에는 마모되었던 섬유가 부착되어 있었으나 세정시 이것들이 씻겨나가 선명하게 보이게

된 것이라 할 수 있음.

- 제품의 소재는 마 54 %가 혼방되어 있는 소재로서 일반적으로 마소재는 마찰 견뢰도가 또 보풀에 의해서 백화되기 쉬운 성질이 있음. 본 제품의 겨드랑이 주름진 부분에도 이와 유사한 마찰 퇴색을 볼 수 있는데 이는 착용중에 발생한 것이라 추정됨.
