## 162. 클리닝 의류 사고사례

### (29) 드라이클리닝으로 얼룩이 발생한 안료 흡진염색

#### □ 드라이클리닝으로 얼룩이 발생한 안료 흡진염색

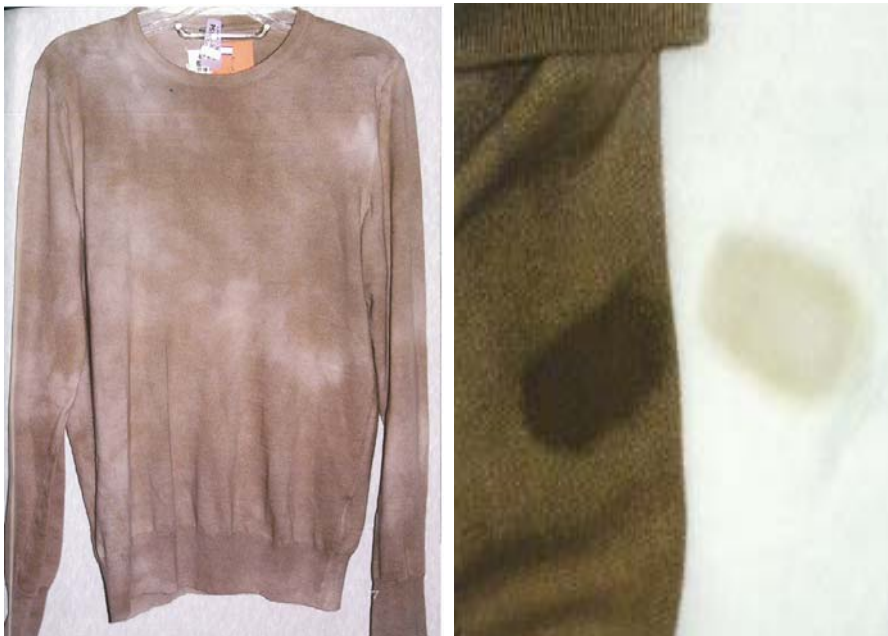
- 석유계 드라이클리닝을 하였는데, 전체에 얼룩이 발생되었음. 소재는 면 100 % 임(세탁 취급표시 : 드라이클리닝). 일반적으로 면 소재는 반응염료로 염색하는 것이 많고, 이 경우 땀이나 햇빛의 영향에 의해서 염료가 산화 퇴색하는 일이 있지만, 이 제품의 얼룩은 이것과는 분명하게 다른 것으로 추정되었음. 그 이유는 드라이클리닝으로 탈색이 발생하는 제품의 경우 안료에 의해 착색된 제품이 많기 때문임.

- 안료 사용 여부를 확인해 보기 위해 N-메틸-2-피롤리돈으로 추출시험을 한 결과, 안료가 용출되어 나왔음. 안료의 염색방법으로 안료 흡진염색이라는 것이 있는데, 이것은 원단에 안료가 흡착될 수 있는 양이온화제를 미리 가공해 놓은

다음 안료를 염색하는 방법임. 사용된 안료가 약간이라도 용제에 용해되는 특성이 있으면, 드라이클리닝을 반복하게 될 때 용출될 가능성이 있음. 안료 판정 시험결과에서도 안료가 용출되었기 때문에 사용된 색소는 안료로 판단되었으며, 안료 흡진염색법으로 염색된 제품인 것을 알 수 있음.

- 따라서 본 제품은 1회의 드라이클리닝 시험에는 견딜 수 있어도 반복적으로 드라이클리닝을 하는 제품에는 적합하지 않아 취급표시를 드라이클리닝 불가로 해야 하는데, 땀을 흡수하기 쉬운 면 100 %의 제품인 경우, 표시상 물세탁 불가라고 하는 것은 실용성의 관점에서도 문제가 있어서 본 제품의 설계에 문제가 있다고 할 수 있음.
