## 167. 클리닝 의류 사고사례

### (34) 열고정(heat set)이 불안정한 재킷

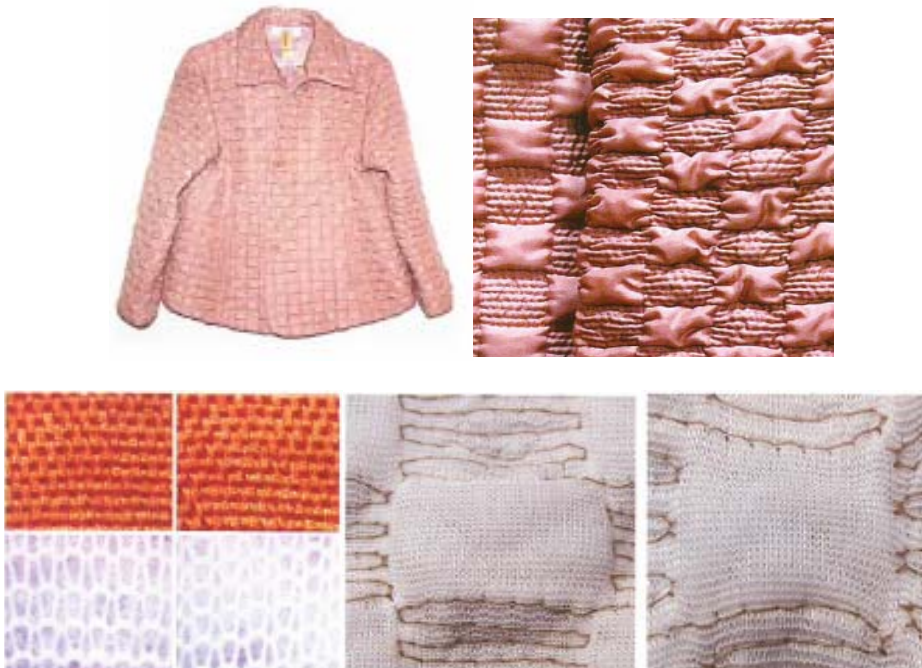
- 드라이클리닝 후 왼쪽 소매가 수축되었음. 제품은 미싱 스티치에 의해서 체크무늬 퀼팅이 되어 있어 스티치에 의한 뚜렷한 형태변화를 볼 수 있음. 겉감은 건 100 %이고, 안감은 폴리에스터 소재임, 겉감의 직물 상태를 관찰하면, 정상부와 이상부의 실에 의한 수축현상은 아닌 것으로 판단되었음.

- 안감의 폴리에스터 부분은 편성물 소재인데, 주로 폴리에스터 부분에서만 수축 현상을 볼 수 있었음. 안감의 경우 표면의 독특한 퀼팅·디자인을 위해서 신축성이 높은 니트 구조를 채택한 것으로 생각됨.
- 이 천은 폴리에스터의 열가소성을 응용해서 세로방향으로 늘린 상태로 열고정

하여 제품화된 것이지만, 열고정이 불충분하여 클리닝 후 건조 공정에서 부분적으로 열고정이 풀려 완화 수축에 의해 안정 상태로 돌아와 버린 것으로 추정되었음. 정상부에서는 편성물의 루프상태가 세로방향으로 당겨 늘어진 상태로 세트되어 있음을 알 수 있음.
