## 168. 클리닝 의류 사고사례

### (35) 탄성사의 열고정(heat set) 불균일

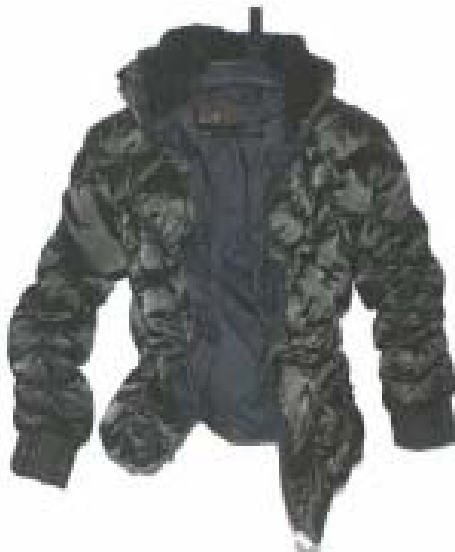
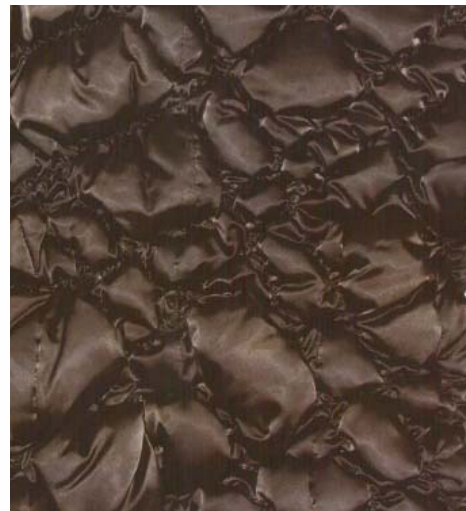
- 이 제품은 다운의류로서 전체에 퀼팅(누비)이 되어 있음. 천은 나일론 직물이지만, 퀼팅에 사용되고 있는 실에 폴리우레탄 탄성사가 포함되어 있음. 폴리우레탄 탄성사는 몸에 밀착되는 타이트한 실루엣을 위해 사용된 것이라고 볼 수 있음.

- 이 사고는 폴리우레탄 탄성사가 스팀처리시에 열에 의해 수축되어 제품 전체의 퀼팅이 수축된 것으로 추정되었음. 폴리우레탄 탄성사는 제품화시 열고정이라고 하는 가열공정에 의해서 일정한 치수가 안정되도록 가공되고 있지만, 이 열고정 온도가 부적당한 경우에 건조나 마무리 등의 열에 의해서 수축되는 일이 있음.
- 이러한 사례는 열고정 상태가 균일하지 못하였기 때문에 퀼팅의 수축이 부분적

으로 일부는 안정되고, 일부는 불안정한 상태가 되지 않았을까 추정되었음. 또한 클리닝 마무리 작업에서는 건열보다 스팀 마무리가 에너지양이 크기 때문에 폴리우레탄 탄성사의 불안정한 수축으로 인한 사고발생 위험이 더 큰 것으로 추정되었음. 이러한 사고의 예방으로서는 보다 적극적인 스팀 마무리시의 취급 주의 표시가 필요하다고 생각됨.
