## 171. 클리닝 의류 사고사례

### (38) 내구성이 없는 니트 주름 가공품

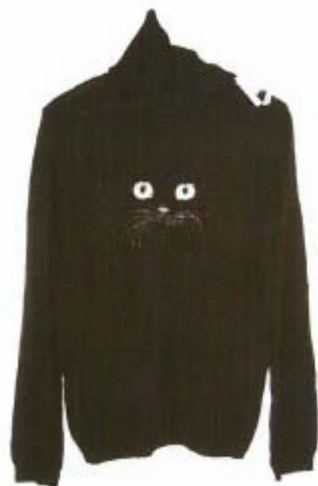
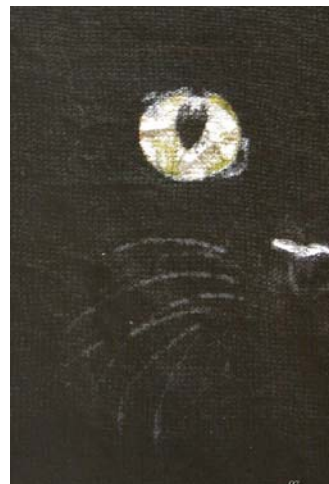
- 울 50 %, 아크릴 50 %로 된 여성용 스웨터를 드라이클리닝 했는데, 주름가공된 주름이 풀렸음. 천 상태를 상세하게 관찰하면, 주름가공이 되어 있음을 알 수 있는데, 드라이클리닝 후에 주름이 소실되었음.

- 주름가공은 단지 프레스 압력만으로 실시하는 것만이 아니라 각각의 소재에 따른 형태안정 가공이 이루어지지 않으면 안됨. 울의 경우는 시로 셋(CSIRO-set) 가공으로 대표되는 약제에 의한 가공이 가장 내구성이 높은 가공 방법으로 알려져 있음. 또 아크릴 섬유의 경우, 합성섬유의 열가소성을 응용하여 가공되고 있음.
- 본 제품의 경우는 울 50 %, 아크릴 50 %의 조성을 갖고 있기 때문에 제품화된 후에 열고정만으로 가공되었을 가능성이 큰 것으로 추정되었음.

- 또, 이러한 소재 구성의 니트에 주름가공을 하는 것은 내구성 면에서 위험이 크므로, 일반적인 가공방식은 아닌 것으로 사료되었음. 그 이유는 니트의 경우, 섬유의 밀도가 영성하고, 신축성이 있기 때문에 클리닝 등의 공정에서 실이 자유롭게 움직이면서 회전될 수 있으므로 주름이 소실되기 쉽기 때문임. 본 제품의 실체현미경 사진에서도 알 수 있듯이 연속된 주름의 골 부분이 실의 회전에 의해서 도중에 어긋나 있는 것을 알 수 있음.
