173. 클리닝 의류 사고사례

(40) 뒤틀린 면과 폴리에스터 스트라이프 천

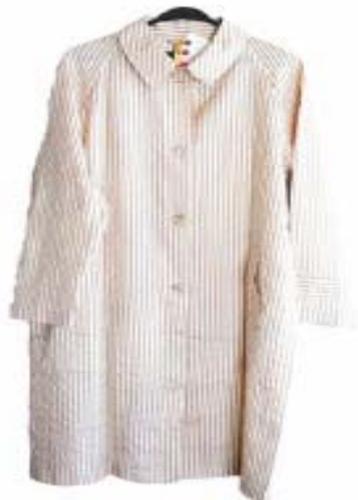
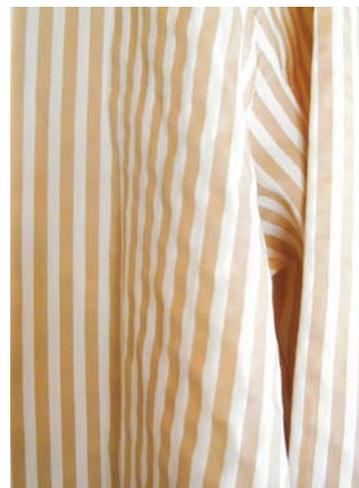
- 합성섬유와 면소재로 된 스트라이프 무늬의 여성용 재킷을 석유계 드라이클리닝용제로 처리했는데, 천 전체가 물결치는 결점이 발생하였음.
- 또 현미경 관찰로부터 면섬유의 팽윤 흔적은 없었지만, 소매끝동, 옷자락 등에 면부분의 끝이 오목한 형태로 되어 있어 면이 수축된 것을 알 수 있었음. 따라서 천이 물결치는 결점이 발생한 원인은 세정과 건조공정에서 발생되었다기보다 스팀 마무리시 완화수축에 의한 현상으로 추정되었음.

- 즉, 세로방향으로 장력이 걸린 상태에서 수지나 열로 고정되어 있던 것이 용제나 증기의 영향에 의해서 본래 상태로 돌아오는 현상으로 추정해 볼 수 있음.

- 면과 폴리에스터는 습기나 수분에 의해서 수축정도에 차이가 발생하는데, 면과 폴리에스터를 폭이 넓은 스트라이프 무늬로 디자인하였을 때 소재특성에 따른 수축현상 발생 가능성을 고려하지 않았기 때문인 것으로 사료됨. 제품 설계 및 디자인시에는 비에 젖거나 땀에 젖을 가능성이 있는 실용적인 측면도 고려하여 문제발생 소지를 사전에 방지할 필요가 있는 것으로 사료되었음.
