## 178. 클리닝 의류 사고사례

### (45) 니트 누비천의 변형

□ 니트를 가로방향으로 사용한 누비천의 변형

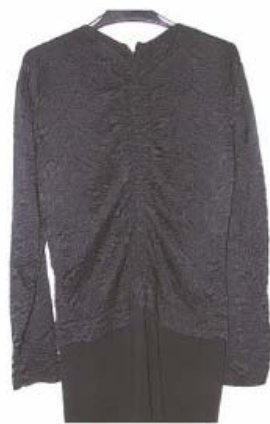
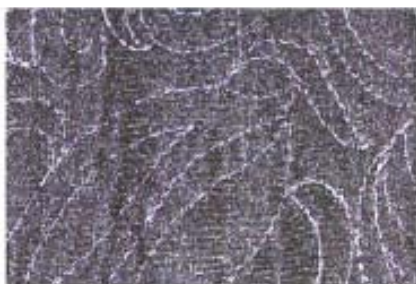
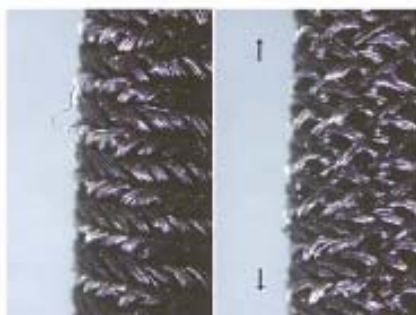
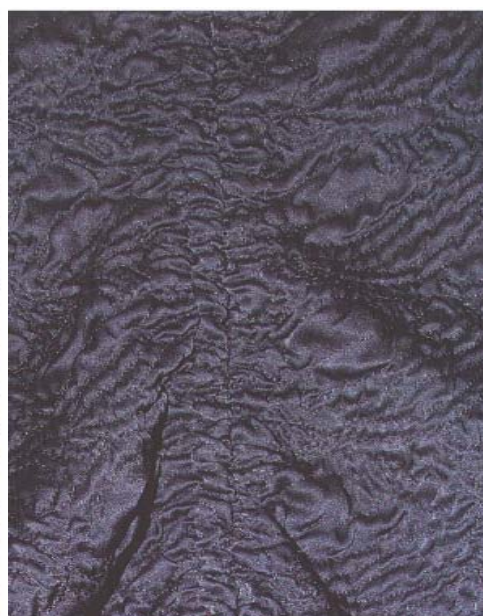
- 이 제품은 합성섬유의 니트 바탕천에 겹감을 맞추고, 누비질에 의해서 부풀어 있는 모양을 디자인한 제품임.

- 등의 지퍼 일부분을 보면 좌우 모두 크게 처지고 있어 천 전체가 늘어나 있는 것을 알 수 있음. 한편, 니트 바탕천은 가로방향에 사용되고 있기 때문에 구조 자체가 세로로 늘어나고 있음. 이 때문에 자체 무게에 의해서 늘어날 가능성이 크다고 할 수 있음.
- 특히 일반적인 드라이클리닝 공정인 회전 건조시에는 보다 많은 부하가 걸리기 때문에 더 잘 늘어나게 되는 구조라고 생각됨. 가로방향의 니트 바탕천을 상하로 당기는 시험을 해보면 현미경 사진의 대비와 같이 크게 상하로 늘어나는 것을 볼 수 있음. 또한 힘을 풀면 어느 정도 회복하여 복원되는 것을 알 수 있음.
- 본 제품은 원단 단계에서 가열에 의한 열고정이 시행된 원단이지만, 니트 천을 열고정할 때 온도가 낮아 클리닝시 건조열에 의해 세트가 해제되었고, 니트를 가로에 사용한 구조설계로 인해 회전 건조시 자체 무게로 세로방향으로 늘어나 버린 것이라 할 수 있음.
