## 180. 클리닝 의류 사고사례

### (47) 마 니트제품의 뒤틀림

#### □ 마 니트제품의 뒤틀림

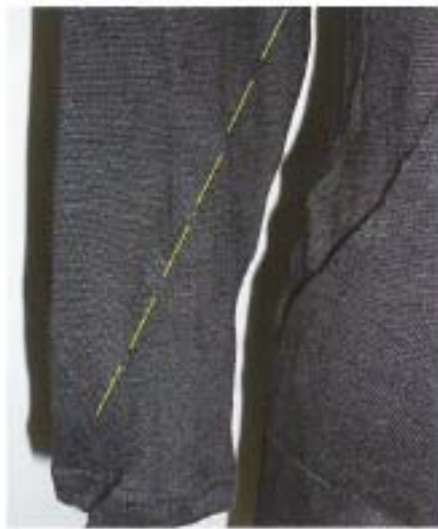
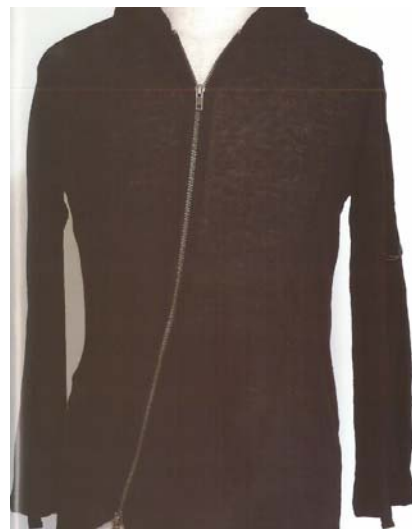
- 롱 파커를 클리닝 처리한 제품 전체에 뒤틀림이 발생하였음. 이는 '사행'이라고 하는 전형적인 실 구조에 기인하는 사고임.

- '사행'이란, S 또는 Z 등의 꼬임에 의한 단사의 꼬임 토크(꼬임을 위한 회전력)가 완화되는 것에 의해서 꼬임이 돌아오려고 하는 역방향의 회전력이 발생하는 것에 의해서 천 전체가 비스듬하게 비틀어지는 현상을 말함.

'사행'은 아래와 같은 요인으로 발생됨.

- ① 한 방향만의 토크(torque)를 가지는 단사를 사용
- ② 꼬임 세트성이 낮은 소재(마, 면, 레이온)
- ③ 싱글 니트 구조로 더블 니트와 비교해 표리의 조직 밸런스가 좋지 않은 니트

- 실체 현미경으로 해당 제품의 실 구조를 관찰하면, 단사로만 구성되어 있음을 볼 수 있음. 또한, 마 소재는 습윤강도가 매우 높은 섬유이며, 습윤하면 토크의 강도는 다른 섬유에 비해 높은 편임. 또 니트 구조 특성상 가로 방향으로 늘어났고, 세로방향으로는 줄어드는 특성이 있어서 이러한 소재구성 및 특성으로 전체적으로 보면, 몸판의 앞섶, 겨드랑이 봉제 라인, 소매 봉제 라인 등에서 모두 사행이 발생되어 있음을 알 수 있음.

- 이러한 조건이 갖추어진 제품에서는 습기나 시간경과에 의한 변화에 의해서 사행이 발생되기 때문에 마, 면, 레이온 소재에 의한 싱글 니트 제품의 기획에 있어서는 합사를 사용하는 것이 바람직함. 합사란 그림과 같이 S꼬임 실과 Z 꼬임 실을 조합하여 토크(torque)를 없애는 구조로 되어 있음.
