## 181. 클리닝 의류 사고사례

### (48) 경사와 위사의 큰 장력차이

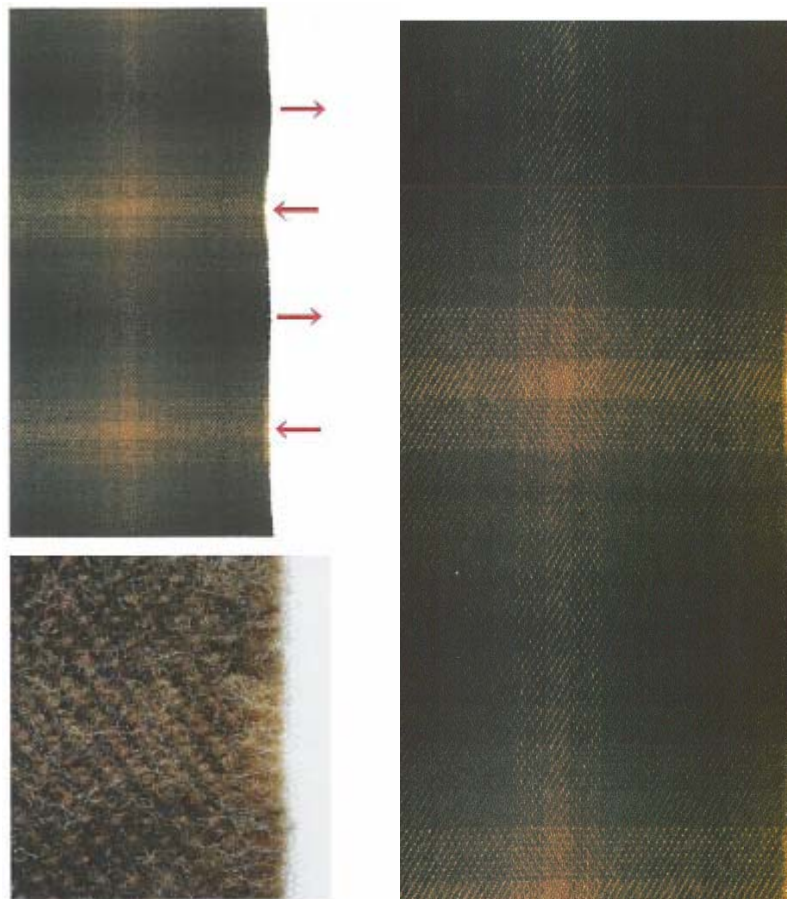
- 머플러를 클리닝한 후 좌우의 가장자리가 물결치듯 변형되었음. 머플러의 좌우의 가장자리가 물결모양으로 비틀어져 있지만, 잘 관찰하면 규칙성이 있는 것을 알 수 있다.

- 즉, 농색 실이 많은 부분은 늘어나고, 담색 실이 많은 부분은 줄어들어 있음을 볼 수 있음. 본 제품은 메리노양 92 %와 캐시미어 8 %의 조성표시가 있으며,

전체에 소프트한 감촉을 위해서 느슨한 꼬임에 의한 실로 영성하게 제작되어 있음. 농색 실과 담색 실에서는 다소 꼬임의 강도에 차이가 있는 것으로 추정되었음.

- 드라이클리닝에서는 천에 혼입되어 있는 불용성 오염 성분(먼지 등)을 제거하기 위해서 기계적인 작용이 가해지는데, 이 때문에 꼬임이 약한 곳이 풀어져 늘어나는 성질이 있으므로 이를 잡아주기 위해 천의 끝단을 봉제처리하게 되면 형태가 유지될 수 있음.
- 본 제품은 끝단처리가 되어 있지 않는 패션 머플러 제품으로 이와 같이 천의 끝이 개방되어 있는 경우, 실의 꼬임이 풀려 늘어나게 됨. 한편, 위사에 사용된 실의 꼬임강도가 서로 다르면 풀리는 힘도 달라 끝단의 모양이 물결모양의 변형으로 나타나게 된 것으로 추정되었음.
