## 185. 클리닝 의류 사고사례

### (52) 슬립에 의한 원피스의 올밀림

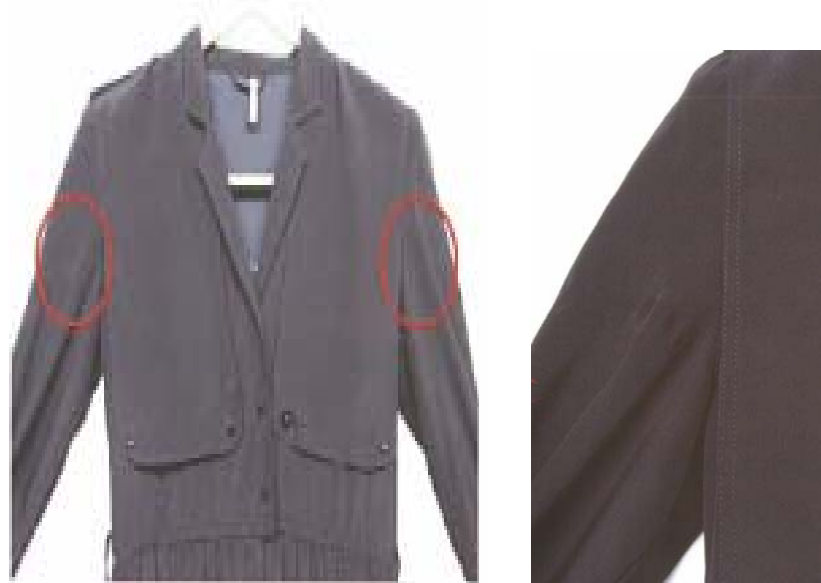
- 양 진동(앞판과 뒷판의 상부에 소매가 달리는 부분) 부근에 올밀림이 발생하였음. 소재는 폴리에스터 100 %로서 유연한 촉감을 부여하기 위하여 감량가공이 이루어진 소재임.

- 이런 종류의 사례는 마찰에 의한 올밀림 (경사·위사의 교차 위치가 어긋나 틈새나 치우침 때문에 요철이 발생하는 현상)으로 추정됨.
- 또한, 팔의 오르내림 등의 착용 행동에 의해서 조금씩 경사가 이동하여 좌우 대칭으로 올밀림이 발생하였는데, 왼쪽보다 오른쪽의 손상이 큰 것은 착용자가 오른손잡이이기 때문인 것으로 판단되었음.

1. 기획·생산 전에 품질 테스트를 실시하여 확인함.
  2. 울밀림이 일어나기 쉬운 경우는 (1) 염색 가공시에 슬립방지 가공을 실시하여 경사·위사의 마찰 저항력을 높임. (2) 소매산의 높이를 낮은 패턴하여 여유분을 갖도록 디자인하는 좋음. (3) 착용시 너무 강한 힘이 주어지지 않도록 주의표시를 함.
- 한편, 제품 디자인시도 폴리에스터 섬유의 촉감을 부드럽게 하기 위해서 후가공에 의해 감량가공을 실시하게 되면 직물 조직에 틈새가 생겨 섬유가 움직이기 쉬워지게 됨을 인지하고 있어야 함.
