## 186. 클리닝 의류 사고사례

### (53) 봉제바늘에 의한 바탕실 끊어짐

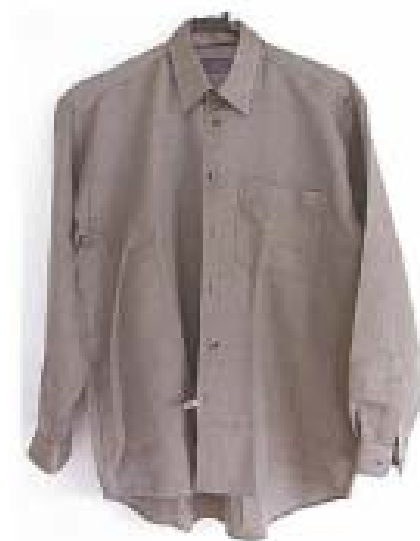
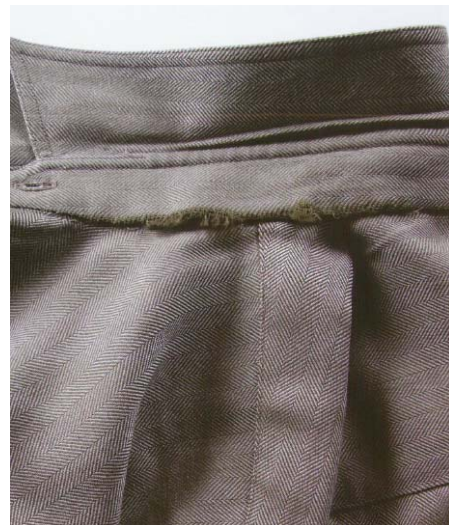
- 셔츠 옷깃의 안쪽 봉제부나 단추 구멍 부분이 손상되었음. 사고 상태의 외관을 관찰하면 단추 구멍의 봉제 부분에서는 위사만 끊어져 돌출되어 있고, 위사가 튀어 나온 상태로 꼬임이 풀리기 때문에 이 손상이 세탁 이전이나 세탁 공정의 초기에 발생하였던 것으로 추정되었음.

- 이러한 현상은 일반적으로 '바탕 실 끊어짐'이라고 하며, 봉제시 재봉기 바늘에 의해 천의 실이 끊어지는 것을 의미함.
- 원인으로서 재봉기 바늘의 천 관통속도가 너무 빠르거나 재봉기 바늘이 너무 굵거나 재봉기 바늘의 형상이 적정하지 않는 경우를 들 수 있음.

- 이 사고는 봉제시에 위사가 절단되지 않을 정도로 손상되어 있던 것이 반복 착용으로 서서히 끊어져 최종적으로 세탁시 기계작용에 의해서 끊어졌을 것으로 추정할 수 있음.
