188. 클리닝 의류 사고사례

(55) 습도와 자외선에 의해 코팅이 분리된 차광커튼

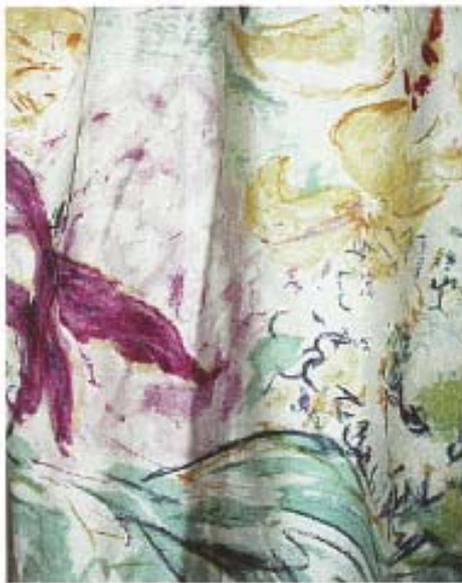
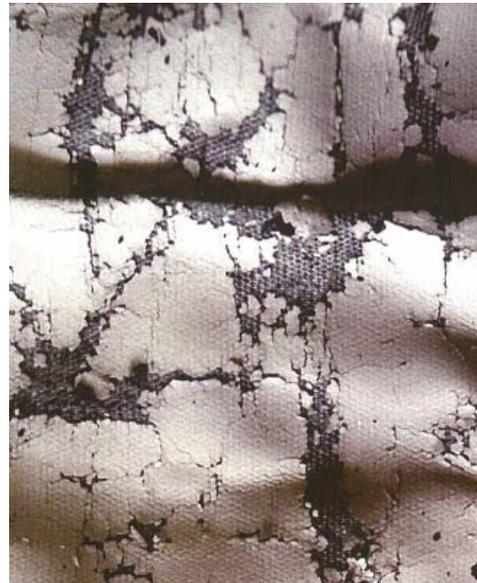
□ 습도와 자외선에 의해 코팅이 분리된 차광커튼

- 클리닝을 했는데, 외부로부터의 광선에 의해서 그물모양으로 빛이 새는 상태가 되었음.
- 이 제품은 안감에 차광을 목적으로 폴리우레탄 수지가 코팅되어 있지만, 폴리우레탄은 자외선과 고온 다습한 조건하에서 가수분해가 촉진되어 제조 후 3~5년 정도면 현저하게 열화되는 사례가 보고되고 있음. 이 경우 이미 열화되어 있던 수지가 클리닝을 하면서 세정시 기계작용으로 박리가 진행된 것으로 추정됨

- 제품 용도로서 외부와의 차단을 목적으로 하는 커튼이기 때문에 실내측은 냉난방의 영향으로 결로가 발생되기 쉽고, 습기가 집중되는 경향이 있음. 또한, 외부

로부터의 영향으로는 차광목적으로 빛을 흡수하는 기능을 부여하게 되므로 이러한 특성으로 자외선을 많이 흡수하게 됨.

- 그러므로 이러한 제품은 기획단계에서부터 소재 선택시 자외선과 수분에 의해서 시간이 지남에 따라 열화될 수 있는 특성이 충분히 고려되어야 할 것으로 사료 됨.
