## 190. 클리닝 의류 사고사례

### (57) 벨벳 풍 식모가공 제품의 박리

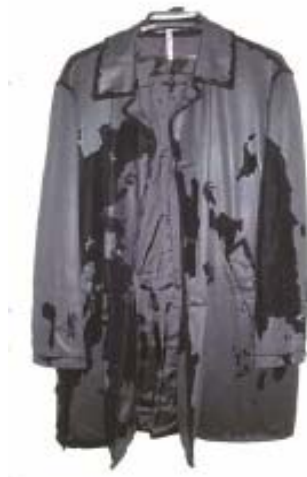
- 드라이클리닝 세정후 벨벳 풍의 식모가공 천의 표면이 박리되었음. 이 제품의 조성은 겉감은 폴리에스터 41 %, 나일론 13 %, 폴리우레탄 23 %, 아크릴 23 %임.
- 또한, 겉감은 오른쪽 아래 그림과 같이 폴리에스터 위에 폴리우레탄계 접착 수지가 코팅되었고, 또 한 번 폴리우레탄 수지에 아크릴 섬유를 정전기 방식의 식모가공(플록 가공)처리된 구조로 제조된 제품임.

- 이러한 폴리우레탄 수지를 제품의 경우, 기후 풍토의 차이에 따라, 습기와 온도에 의해서 가수분해가 발생하고, 특히, 고온다습 환경에서는 심하게 나타나는 경향이 있음, 특히 비닐커버에 넣은 채로 보관하는 등 환기성이 나쁜 상태가 계속 되면 수지의 분해가 촉진되는 경향이 있음.

- 이 사례에서는 폴리우레탄 수지층의 분해가 진행되고 있던 것이 클리닝의 세정 공정에 의해서 수지층에 드라이클리닝 용제가 침투되어 단번에 분리 박리된 것으로 추정되었음.
