## 191. 클리닝 의류 사고사례

### (58) 본딩 수지의 용해 재접착

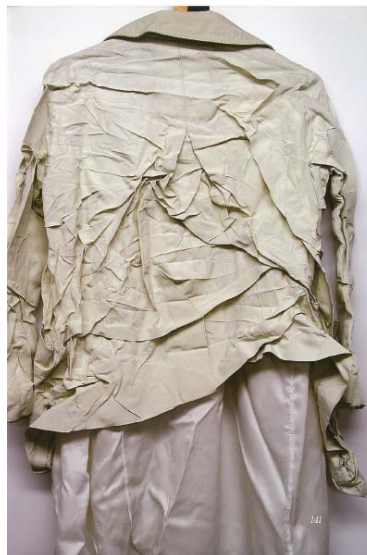
- 여성 코트를 드라이클리닝을 했는데, 안감이 크게 노출될 정도로 겹감이 줄어든 현상이 발생되었음.

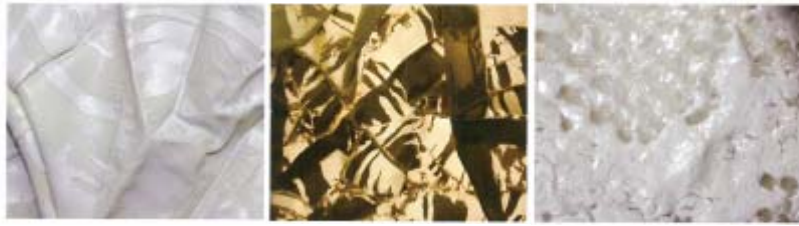
- 겹감의 안쪽을 보면, 얼룩덜룩하게 박리된 접착수지를 볼 수 있으며, 서로 접착되어 겹감을 변형시키고 있음을 볼 수 있음. 백라이트로 촬영하면 수지제의 전체적인 박리상태를 선명히 볼 수 있음. 또, 현미경으로 관찰하면 용해 상태를 잘 알 수 있음.
- 접착수지에는 유형에 따라 보관 중의 습기 등에 의해 가수분해에 의해 열화되어 너덜너덜한 상태로 박리되며 혹은 겔 상태로 되어 질퍽질퍽하게 되어 달라붙는 것이 있음.

- 이 사례는 수축된 것은 아니고, 겔감의 뒤에 붙여진 본딩제인 접착수지가 열화에 의해 드라이클리닝 용제를 흡수해 가용화 상태가 되어, 클리닝 공정에 의한 기계 작용 등의 물리적인 작용에 의해서 접착수지가 겔감으로부터 벗겨져 건조시에 비벼진 상태로 재접착된 것으로 추정됨.
- 본딩 가공 패션은 고온 다습한 기후에서 보관중에 가수분해가 쉽게 진행되는 경향이 있으므로 본딩 제품의 취급은 착용후 충분히 말리고 보관중에는 옷장 내의 습도관리에 주의할 필요가 있음.
