## 192. 클리닝 의류 사고사례

### (59) 다운 재킷의 뒷면 코팅 수지의 박리

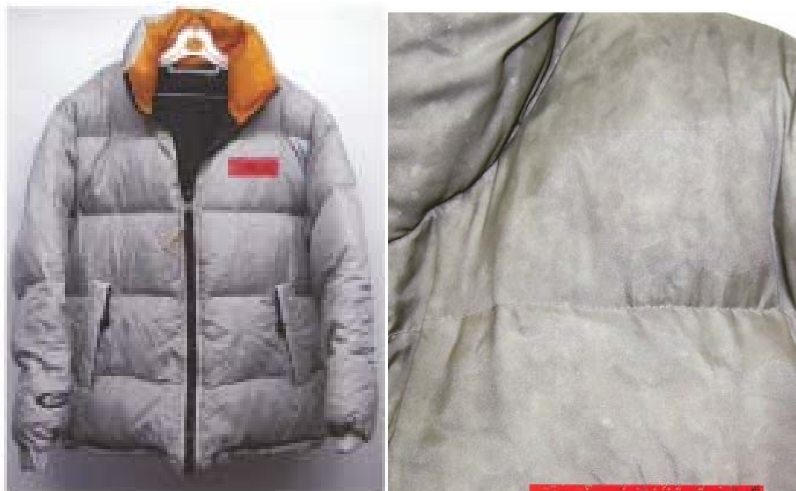
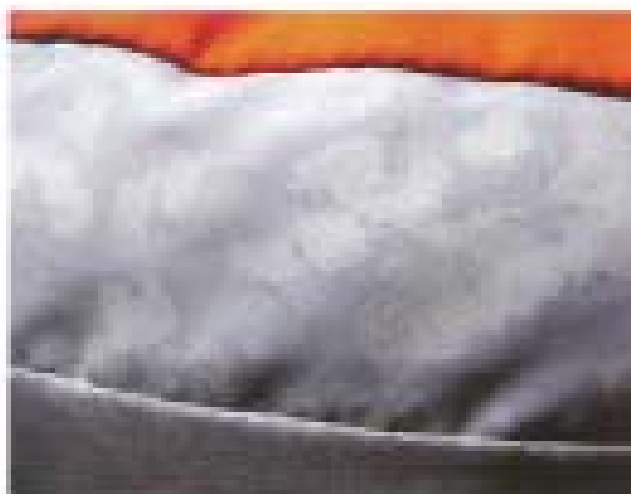
- 다운 재킷을 드라이클리닝 했는데, 충전물인 깃털이 걸감을 통과해 외부로부터 보이게 되었음. 걸감의 소재는 나일론 100 %, 깃털을 넣은 다운백의 소재는 폴리에스터 100 % 소재임.

- 이 제품은 투과성이 있는 나일론 겉감의 안쪽에 불투명한 백색의 폴리우레탄 수지를 코팅하여 흰 색으로 보였던 제품임.
- 폴리우레탄 수지는 습기에 의해서 가수분해되는 성질이 있는데, 분해되면 천으로부터 벗겨 떨어져나가 너덜너덜하게 됨. 사진의 깃 주위 부분을 보면 분해되어 탈락되려고 하는 과정의 흰 폴리우레탄 수지 피막을 볼 수 있는데, 이러한 제품의 경우는 안에 충전된 부분에 습기가 가득차기 쉬운 성질이 있고, 또, 안쪽에 코팅이 되어있어 통기성이 나빠져 가수분해가 촉진되기 쉬운 구조라 할 수 있음.
- 또, 비닐 커버에 넣은 채로 보관하면 분해가 더욱 촉진될 수 있으며, 드라이클리닝 하기 전에 이미 분해가 진행되어 폴리우레탄 수지 코팅이 간신히 천에 붙어 있는 상태에서 클리닝 공정시 드라이클리닝 용제가 흡수되어 세정 공정에 견디지 못하고, 천으로부터 완전하게 벗겨지는 현상이 발생된 것으로 추정됨.
