## 193. 클리닝 의류 사고사례

### (60) 아노락의 뒷면 코팅수지 벗겨짐

#### □ 아노락의 뒷면 코팅수지 벗겨짐

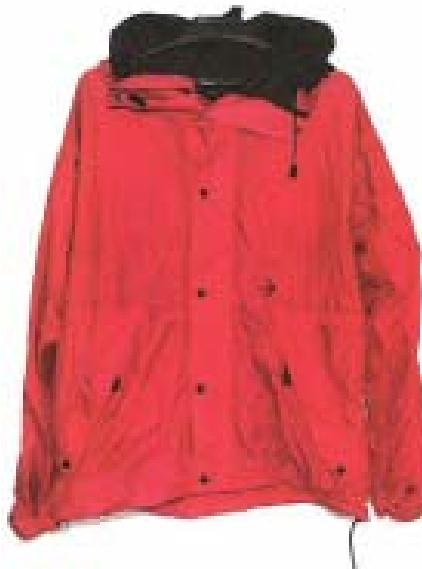
- 붉은 아노락을 드라이클리닝 했는데, 전체에 거무스름한 얼룩이 발생하였다. 이 현상은 전형적인 폴리우레탄 수지의 열화(가수분해)에 의한 손상으로 추정되었음.
- 이 제품은 나일론 필라멘트사로 제작된 원단이지만, 나일론 소재만으로는 천에 투명성이 있기 때문에 선명한 적색을 표현할 수 없음. 이 때문에 안쪽에 흰 안료를 섞은 폴리우레탄 수지를 코팅하였는데, 이 흰색 수지 코팅이 박리된 부분에서 빛이 투과하여 짙은 색으로 보이게 된 것임.

- 일반적으로 폴리우레탄 코팅의 수명은 3~5년으로 되어 있지만, 비닐커버에 넣은 채로 보관하는 등 통기성의 나쁜 상태로 보관하면 2년 정도에도 분해될 수 있음. 일반 가정의 보관에서도 일정 습도로 수개월 보관하고 있으면 분해가 촉진될 가능성이 있음.
- 해당 사고품의 경우 특히 옷깃 주위가 심하게 탈락되어 있는 상태로 보아 땀이나 피지가 충분히 제거되지 않은 상태로 오랜 기간 보관되어 있던 것으로 추정되었으며, 열화된 상태에서 세탁공정의 마찰작용으로 수지 피막이 손상되어 박리된 것으로 추정됨.

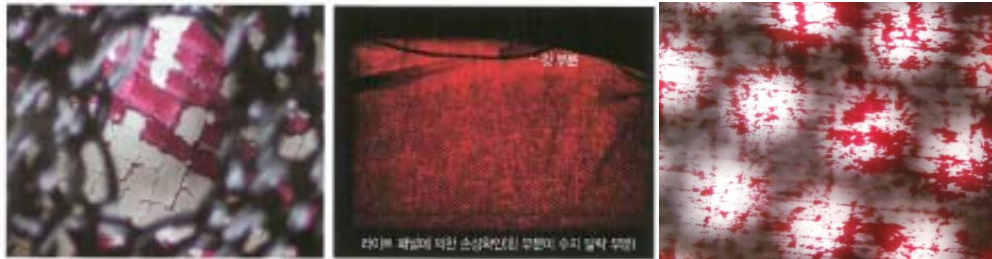
- 폴리우레탄 코팅은 피지나 습기, 자외선 등의 영향을 받으면 가수분해 현상을 일

으며 분해되는 성질이 있으며, 이것은 페인트가 일정기간 경과하면 경화되어 분해되는 현상과 유사하다고 할 수 있음.
