194. 클리닝 의류 사고사례

(61) 함침 가공수지의 용출

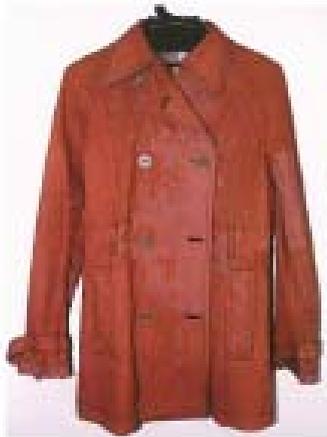
- 여성 재킷을 드라이클리닝 했는데, 겉감의 표면에서 변색이 발생되었음. 백라이트로 관찰하면 짙은 색 부분이 투과해 옅은 색 부분과 비교해 밝게 보임.
- 또, 천의 표면을 실체 현미경으로 관찰하면 조직 구조 전체에 수지가 침투되어 있었는데, 그 성분은 폴리우레탄 수지로서 수지를 함침시킨 수지가공 제품이라고 할 수 있음.

- 표면에 수지가 나타난 옅은 색 부분이 본래의 색조이며, 수지가 탈락해 천의 색이 노출되어 있는 붉은 농색부분이 사고 부분임. 실체 현미경으로 짙은 색과 옅은 색 부분을 비교 관찰하면, 옅은 색 부분과 비교해 짙은 색 부분의 수지가 극도로 감소되어 있는 것을 알 수 있음.
- 표면에 도포되어 있는 폴리우레탄 수지는 습기나 자외선의 영향을 받아서 서서

히 가수분해되어 열화되는 성질이 있으며, 섬유제품 품질관리상 일반적으로 3년 정도가 수명으로 되어 있음.

- 이 사례의 경우는 보관중의 습기나 착용중의 자외선 등의 영향에 의해서 코팅되어 있던 수지가 열화되어 드라이클리닝에 견디지 못하고, 박리된 것이라 할 수 있음. 특히, 옷깃 부분이 자외선에 쬐인 부분을 경계로 선명한 변화를 나타내고 있는 것도 특징이라 할 수 있음.
