## 195. 클리닝 의류 사고사례

### (62) 점성이 발생하는 폴리우레탄 함침가공

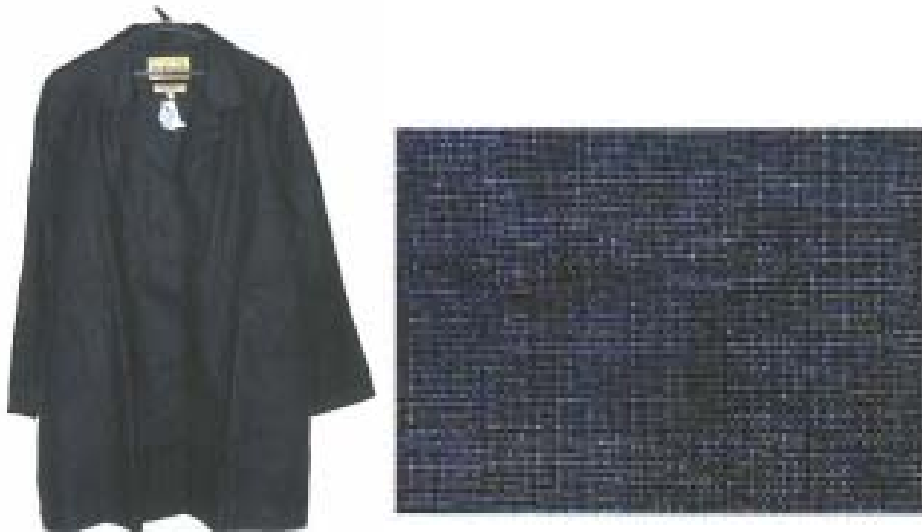
- 감색 코트를 드라이클리닝 했는데, 전체가 젖은 것 같은 상태로 달라붙게 되어 몇 번 건조를 반복하여도 이 상태에 변화가 없었음. 달라붙는 요인이 친유성의 수지일 것으로 생각되어 재차 드라이클리닝 했는데, 더욱 달라붙는 현상이 심하였음.
- 수 주간이 지나도 지속적으로 석유계 용제의 냄새가 나지만, 이를 바로 잡지 못하고, 전체가 달라붙어 끈적거리는 상태에 변화가 없었음. 또, 얼룩덜룩하게 젖은 천처럼 전체에 농담이 발생되어 있었음.

- 이 천은 표면에 폴리우레탄수지를 함침(용제에 푼 수지를 천의 표면에 침투시킴.)시킨 가공이 되어 있음. 폴리우레탄 수지의 경시변화에 따른 열화는 고온다

습 환경하에서 진행이 촉진됨. 구체적으로는 클리닝 커버 등에 넣어서 보관하면 내부에 습기가 체류하고 수지의 분해가 진행됨.

- 또 섬유제품에 이용되는 합성수지의 종류는 다양하며, 가수분해로 인해 나타나는 외형적인 현상은 수지가 박리되어 나타나는 경우와 점성이 발생하는 경우가 있음.
- 이 사례의 경우는 온도가 높은 상태로 보관되어 가수분해가 진행된 상태에서 드라이클리닝 용제에 폴리우레탄 수지가 점성이 발생되어 나타난 사고로 추정되었음.
