## 196. 클리닝 의류 사고사례

### (63) 벗겨지기 쉬운 박 전사 가공

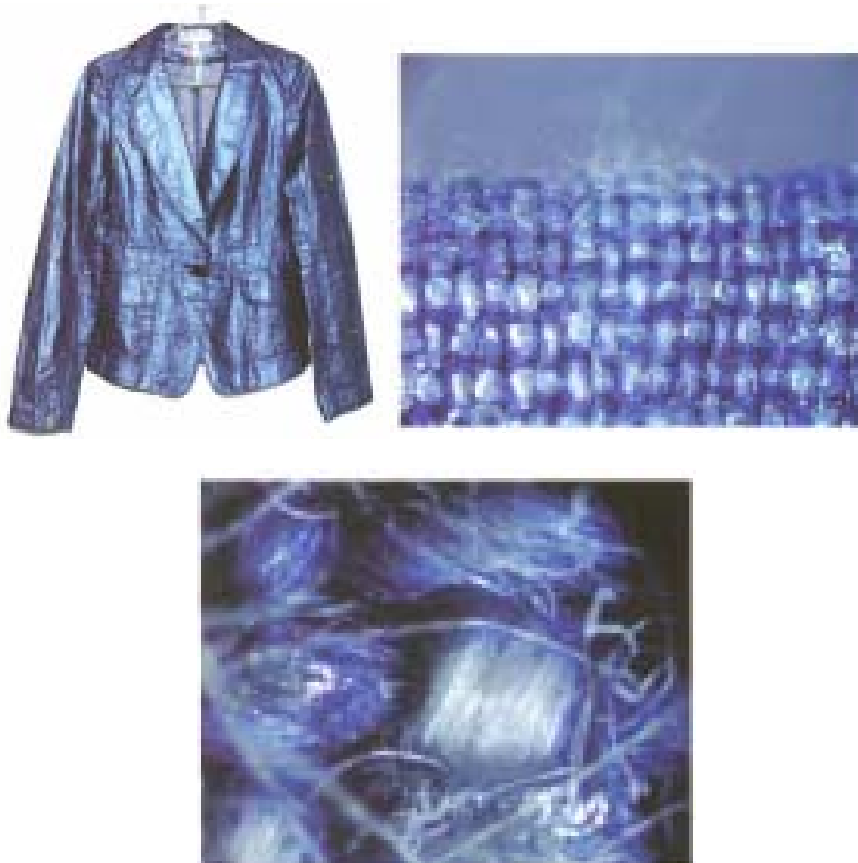
- 이 제품의 가공 상태를 현미경으로 관찰하면, 마, 면 혼방 천의 표면을 푸르게 염색하고, 또 한 번 은박을 전사한 것임을 알 수 있음. 또 사고 부분에서 띠 모양에 표면의 박 및 염색이 벗겨지고, 필링이 발생되어 있음을 볼 수 있음.

- 이러한 필링은 주로 마찰에 의해서 발생되며, 특히, 주된 소재인 마는 주름이 지기 쉽기 때문에 주름이 발생한 각진 부분에서는 강한 마찰의 영향을 받기 쉽다

고 할 수 있음.

- 이 제품의 경우 최상부의 은박이 닳아 떨어져 한층 더 청색부가 닳아 떨어져 흰 섬유가 마모된 상태로 관찰되었음. 이러한 현상은 한번의 클리닝 공정으로 이러한 상태가 되기는 어려운 것으로 생각되며, 착용중에 꺾인 주름이 발생하여 그 부분이 손상되어 있던 것이 클리닝에 의해서 최종적으로 벗겨져 떨어졌을 것으로 추정되었음.
- 소맷부리나 옷자락 등의 착용 마찰을 받기 쉬운 부분에도 같은 현상이 발생되어 있는 것도 이러한 과정으로 발생되었을 것으로 추정되었음.
- 이러한 가공의 경우, 착용 마찰에 의해서 벗겨져 떨어지는 것은 당연히 예상되는 것으로 소비자와 판매자 측은 상호 이러한 제품의 특징과 착용 열화에 의한 변화를 사전에 공감할 필요가 있다고 할 수 있음.
