## 202. 클리닝 의류 사고사례

### (69) 라미네이트 박리에 의한 버블링

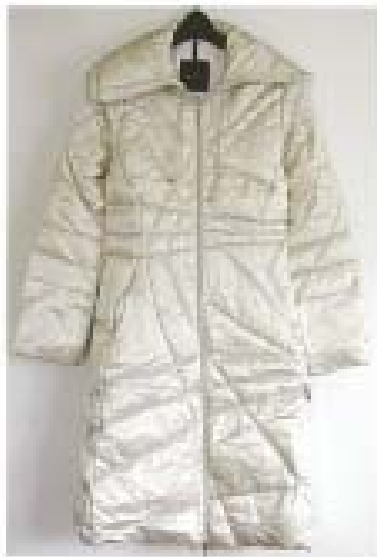
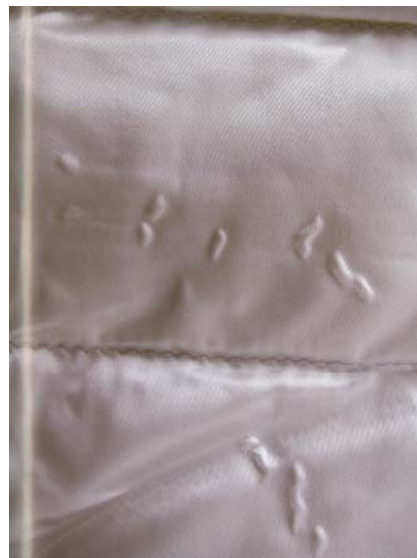
- 유럽에서 수입 판매된 이탈리아제 다운 코트를 드라이클리닝 했는데, 앞 몸판 부분이 달라붙는 느낌이 있고, 표면에 기포가 발생하였음.
- 사고품을 관찰하면, 특히 오른 팔 부위 전체에 기포모양이 발생되어 있음을 볼 수 있음. 이 제품은 겉감의 조성표시에 나일론 87 %, 폴리우레탄 13 %로 되어 있는 것으로 보아 나일론의 기포 표면에 폴리우레탄 수지가 코팅된 것으로 추정되었음.

- 특히 충전제 제품의 경우는 충전제에 함유된 습기가 비닐커버에 넣은 채로 보관되는 등 환기성이 나쁜 상태로 보관되어 있으면 가수분해가 진행되기 쉬워지게 됨. 유럽 등의 여름에 습도가 낮아지는 기후와 우리나라의 기후 조건은 크게 차

이가 나기 때문에 특히 유럽의 기획제품으로, 폴리우레탄 수지에 의한 코팅이나 본딩 소재는 열화가 격렬하며, 섬유제품의 품질관리상 일반적으로 3년 정도를 수명으로 생각하고 있음.

- 이 사례의 경우는 가수분해가 진행되어 있던 라미네이트 필름이 클리닝 공정에서 견디지 못하고, 바탕천으로부터 분리되어 버블링이라고 하는 기포발생 현상에 이른 것으로 추정되었음.
- 가정에서의 보관뿐만 아니라 유통 재고기간에 고온다습한 환경에서 환기성이 불량한 상태로 보관된 경우에 가수분해로 인한 폴리우레탄 수지의 열화가 진행된 채로 클리닝 공정에서 버블링 현상으로 나타나는 경우가 많음.
