## 206. 클리닝 의류 사고사례

### (73) 파일 니트의 접착불량

#### □ 파일 니트의 접착불량

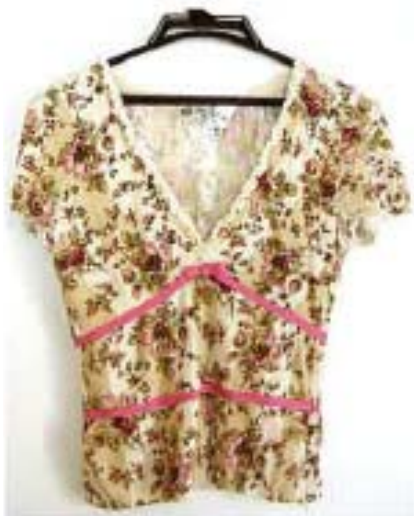
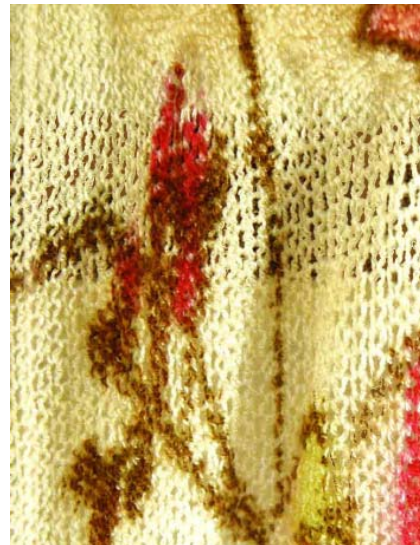
- 풀오버를 석유계 용제로 드라이클리닝한 후 같은 종류의 천으로 된 제품이라고 볼 수 있는 가디건, 풀오버 모두 풀린 것처럼 되었음. 이러한 제품의 천 구조는 파일 니트라고 하는 것으로 바탕천이 되는 니트구조에 레이온의 실을 느슨하게 짜 부풀려 부분적으로 커팅을 하여 인위적인 보풀을 만든 것으로 매우 소프트하고 부드러운 촉감을 주는 제품형태임.

- 사고품과 같이 천의 구조가 느슨해진 것은 니트구조가 풀린 것이 아니고, 니트 구조에 심어진 파일 섬유의 탈락이라 볼 수 있음. 라이트 판넬(Light Panel)로 관찰하면 천의 특히 어깨 주변, 풀오버에서는 겨드랑이 아래 등에 많은 파일의 탈락을 볼 수 있으며, 등 부분에서도 특히 왼쪽 어깨에 가까운 부분에서의 손상이 심하여 솔더백을 왼쪽 어깨에 메었을 가능성이 있는 것으로 추정됨.

- 파일 니트는 마찰에 의해서 파일이 탈락되기 쉽기 때문에 안감을 대거나 수지 접착제에 의한 털빠짐 방지가공을 하거나 하는 것이 필요함.
- 이 제품의 경우는 소프트한 패션성을 우선하기 위해서 이러한 가공이 충분히 행해지지 않았던 것은 아닐까 추정되며, 반복착용보다 일과적인 패션성이나 감촉을 중시하여 내구 수명이 짧은 제품이라 할 수 있음.
