## 208. 클리닝 의류 사고사례

### (75) 겹감이 견인 충전재 제품의 변색과 마모

#### □ 겹감이 견인 충전재 제품의 변색과 마모

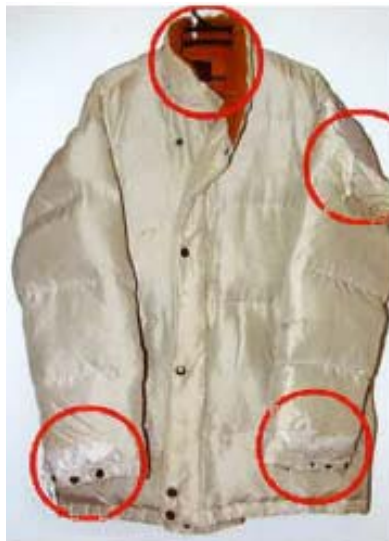
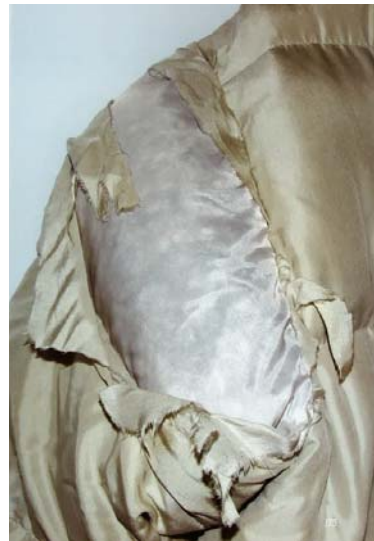
- 다운재킷을 물세탁, 텀블건조 후, 양 소맷부리와 왼쪽 어깨부분이 크게 찢어지는 사고가 발생하였음. 취급표시의 글자는 완전하게 손상되어 있었음. 다운재킷은 충전재인 다운에 다량의 유지분이 포함되어 있기 때문에 원칙적으로는 물세탁을 추천하고 있음.

- 외관을 관찰하면 손상발생 부위가 양 소맷부리 주변, 옷깃 주위, 왼쪽 어깨에 집중되어 있음을 볼 수 있으며, 파손부분 주변의 천 구조 상태를 투과 관찰하였는데, 손상부위 이외의 부분에서도 섬유가 손상되어 있음을 볼 수 있었으며, 약간의 힘만 가하여도 손쉽게 찢어지는 상태에 있었음. 현미경으로 섬유상태를 보면 표면에 나타나고 있는 경사의 섬유가 특히 손상이 심하고, 섬유가 천 구조로부터 돌출되어 있는 부위도 있어 이는 마찰에 의한 손상이라 판단되었음.

- 옷깃의 후드 이음쇠와 접촉되는 부분에도 특징적인 손상을 볼 수 있어, 이 파손이 장기간에 걸쳐 마찰에 의해서 마모된 것이라 추정되었음. 특히, 양 소맷부리 주변, 옷깃 주위, 왼쪽 어깨에 집중되어 있는 것은 일상적인 착용중에 큰 마찰력이 걸리는 부분이며, 왼쪽 어깨부위에 대해서는 솔더백 등이 사용되고 있었을 가능성도 크다고 할 수 있음.
- 이 사고는 소재에 대한 표시가 손상되었지만, 연소 감별시험으로부터 견섬유 소재임을 알 수 있었으며, 내마모성이 낮은 섬유소재임을 감안해 볼 때 내구성면에서 무리가 있는 제품구성이었다고 할 수 있음.
