## 209. 클리닝 의류 사고사례

### (76) 금속 섬유가 포함된 천의 마모

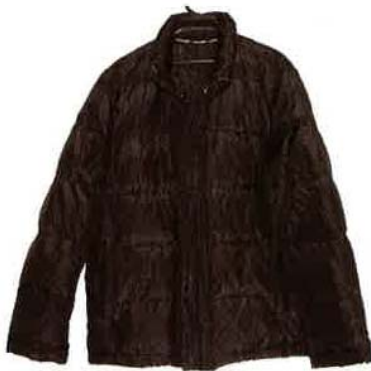
- 남성 블루종을 아울렛에서 2004년에 구입. 석유계로 드라이클리닝한 후 약 반년간 비닐커버를 씌운 채로 보관 후 착용 시에 앞판과 양쪽 겨드랑이, 양 소맷부리, 주머니에서 손상이 발견되었음.

- 이 제품의 손상에 대해서는 그 발생 부위가 양쪽 겨드랑이, 양 소맷부리, 양 호주머니 입구, 양 앞판에 발생되어 있는 것이 특징이다. 이 중, 양쪽 겨드랑이, 양 소맷부리, 양 호주머니 입구는 착용 시에 마찰이나 굴곡이 반복되어 발생하는 부위라 할 수 있다. 또, 손상 부분은 정상 부분과 비교해 볼 때 섬유에 잔털이 일어나 있어 습관적인 마찰의 영향으로 볼 수 있음.
- 전체적으로 치밀한 직물구조를 가진 합성섬유에서 이러한 보풀발생은 일어나기 어렵다고 할 수 있지만, 손상 부분을 실제 현미경으로 관찰하면 위사에 사용된 금속 섬유가 끊어져 손상되어 있는 상태를 볼 수 있다. 위사방향에 포함된 금속 섬유가 손상되어 경사가 떠올라 천 표면이 흐트러져 외관이 변화된 것을 알 수

있다. 또, 위사방향에 저항이 있는 마찰감이 있어 보풀도 경사에 발생되고 있다. 이것은 착용 시의 굴곡이나 마찰에 의해서 금속 섬유가 절단되고 합성 섬유에 보풀이 발생된 것이라 할 수 있음.

- 클리닝 공정에는 세정 욕조 내에서는 랜덤하게 거동이 되므로 이러한 좌우 대칭인 손상은 발생되지 않는다고 할 수 있다. 또한, 앞판 좌우의 손상은 등산용 배낭 등의 장착 벨트에 의한 것으로 보임.
- 이 사례로 문제가 되는 것은 좌우 팔의 움직임, 호주머니의 출납, 소매부리의 움직임 등 통상 착용 행동에 의해서 끊어진 금속 섬유의 내구성능이라 할 수 있음.
