## 210. 클리닝 의류 사고사례

### (77) 빈티지 가공으로 취화한 코트

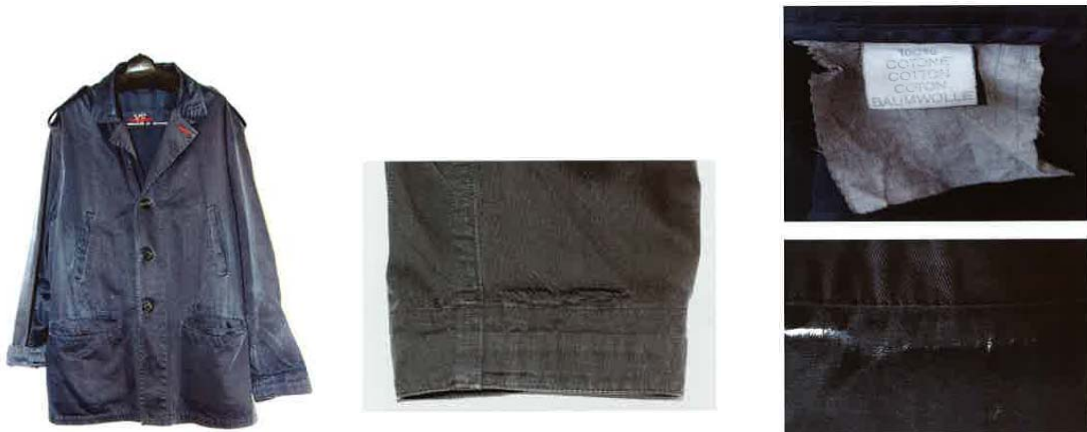
- 클리닝 후 하프 코트의 소맷부리 근처 부분이 손상되었다. 소맷부리 시접 꺾은 부분에 따라서 나타난 손상을 블랙라이트로 조사로 관찰해보면 착용 마찰에 의한 선상의 손상부위를 볼 수 있음.

- 또 블랙 라이트 관찰에 의하면 착용중에 문었을 것으로 판단되는 아미노산(피지, 땀에 포함된다)의 형광 반응을 확인할 수 있다. 이러한 형광 라인은 착용자의 피부가 직접 이 부분과 장기간 접촉되었음을 나타내고 있음.
- 이 사례도 세탁 공정의 기계적인 작용에 의해서, 착용 마찰에 의해 절단 되어 있던 섬유부스러기가 탈락되거나 또는 마모되어 가늘어진 실이 끊어져 손상된 것이라 판단할 수 있음.
- 이 제품의 케어라벨에 부착된 천도 쉽게 찢어졌다. 그러므로 이 제품 전체의 강

도가 저하되어 있을 가능성이 있으며, 케어라벨에 부착된 천이 회색으로 이염된 것으로 보아 이제품은 짙은 감색으로 가먼트 염색하였을 가능성이 크다고 볼 수 있다. 이 방법은 「황화 세탁」이라고 하는 빈티지 가공(낡은 옷 가공)의 일종으로 농색 황화염료로 염색한 후, 세탁과정에서 페이드아웃하여 오래 입은 듯한 효과를 준 제품임을 알 수 있다. 이러한 제품의 경우 황화염료로 염색후, 처리가 부적절하면, 섬유 내 잔류 유허성분이 습한 공기에 산화되어 황산이 발생하고 이러한 산이 셀룰로스계인 면, 레이온 등을 취화시켜 마찰이나 인열강도의 저하 원인이 되고 있음.
