## 211. 클리닝 의류 사고사례

### (78) 가는 견사와 굵은 면사 구조의 재킷

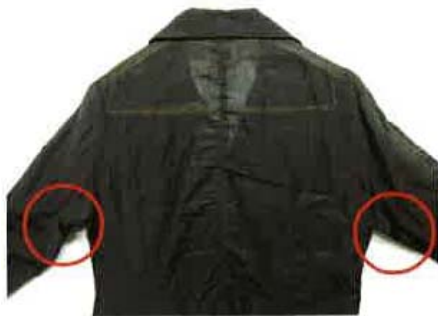
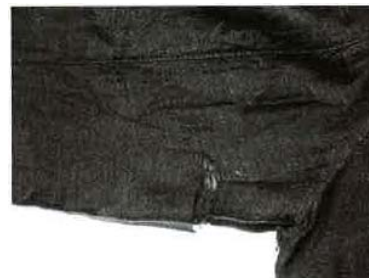
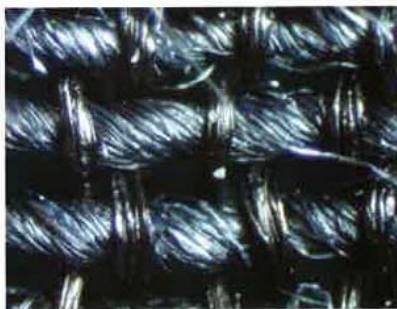
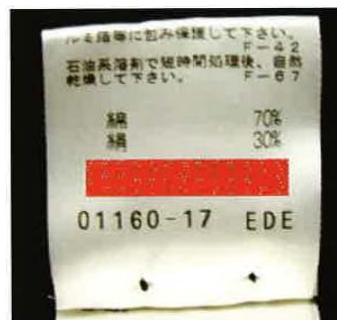
- 드라이클리닝 후 재킷의 좌우 겨드랑이 부분이 찢어지는 손상이 발생되었다. 이 천은 면 70 %, 견 30 %로 구성되어 있다. 현미경으로 관찰하면 경사가 견의 필라멘트 무연사이며, 위사가 면의 연사인 것을 알 수 있음.

- 면 위사의 굵기는 조성 표시에서도 알 수 있듯이 견 경사의 2배 이상의 굵기이며, 또, 이 사고는 경사가 절단되어 위사방향으로 찢어지고 있다. 경사와 위사에

큰 강도차이가 있음을 알 수 있음.

- 사고 부분 주변을 보면 희게 보풀이 일어나 있음을 알 수 있다. 이 부분을 현미경으로 관찰하면 견사가 끊어져 조직으로부터 심하게 돌출되어 있다. 팔을 움직이는 등의 착용 행동에 의해서 거드랑이의 좌우 안쪽 부분이 상시 마찰되어 미세한 마찰에 의한 경사만 강한 힘을 계속 받는 구조로 설계되어 있음.
- 또한, 경사가 마모되어 끊어지는 손상이 여기저기에 발생 되어 있었는데, 클리닝 공정의 세정 작용에 의해서 최종적으로 찢어지게 된 것이라 판단할 수 있다. 또, 좌우 대칭으로 발생되어 있는 것도 착용 행동과 직물설계상의 구조와의 인과관계를 나타내는 것이라고 할 수 있음.
- 사고 원인은 내구성이 부족한 소재 선정과 직물 구조의 설계에 있었다고 할 수 있음.
