## 218. 클리닝 의류 사고사례

### (85) 무연 생사로 짜진 캐미솔

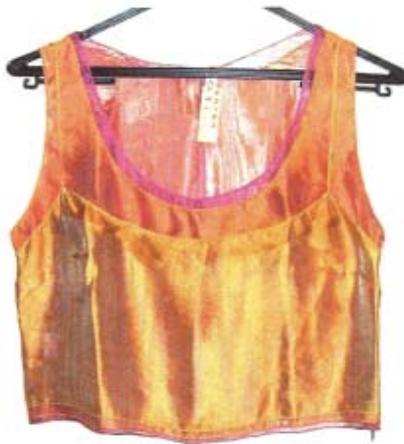
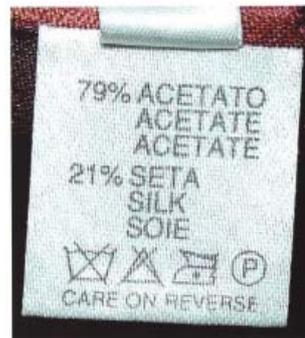
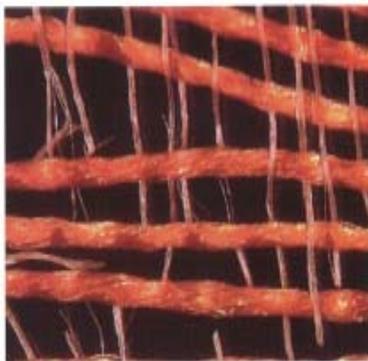
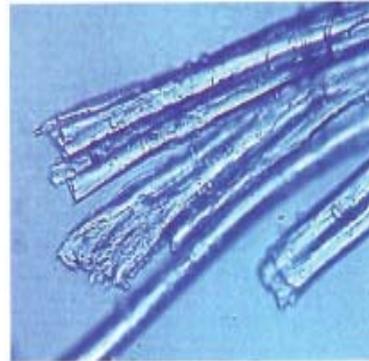
- 드라이클리닝 후 앙상블 제품의 캐미솔(camisole)의 뒷판 윗부분, 특히 양 어깨 부분의 섬유가 떨어져 나감.
- 이 천을 현미경으로 관찰한 결과, 경사는 정련이 없는 생사로 가는 무연사(필라멘트사), 위사는 굵은 아세테이트인 것을 알 수 있었음.

- 누에고치로부터 뽑아낸 상태의 생사는 그대로는 끊어지기 쉬워 일반적으로 방적하여 사용됨. 이 제품에서는 누에고치로부터 꺼낸 상태의 5 ~ 6분의 섬유를 그대로 무연사로서 사용하고 있어, 어떤 의미로는 매우 섬세한 멋쟁이 옷이라고도 할 수 있음.
- 생사의 표면은 세리신으로 불리는 아교질로 덮여 있지만 이 제품을 직접 피부에 닿는 상태로 착용하면 피부의 습기를 흡수해 생사는 한층 약해짐.
- 사고 부분은 등 좌우의 어깨뼈에 해당하는 부분이며, 이 제품의 위로부터 윗도리를 착용하면 처음 윗도리의 천과 스치는 위치에 해당함. 이러한 형태로 보아 이는 착용 마찰에 의해서 경사인 생사가 끊어지고 클리닝에 의해서 이미 절단되어 있던 생사 부스러기가 탈락되어 나타난 사고라고 추측됨.
- 현미경 사진에서는 마찰에 의해 생사가 세세하게 찢어지거나 끊어지는 것을 볼 수 있음.
