## 221. 클리닝 의류 사고사례

### (88) 제조시 접힌 주름의 재발생

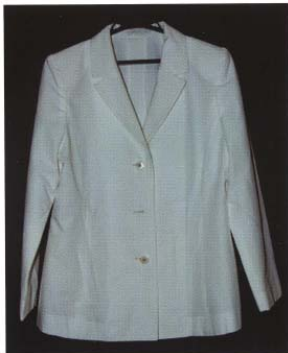
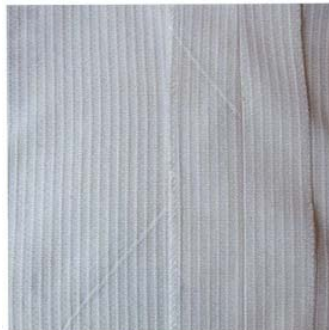
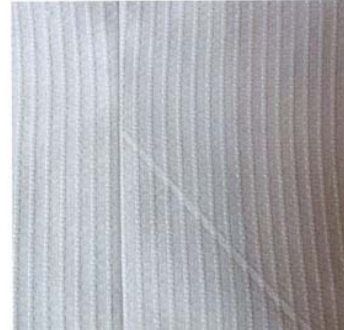
- 드라이클리닝 후 이전에 없었던 직선적인 주름이 발생하여 다림질을 해도 지울 수 없음.
- 재킷을 외관 관찰하면 이 주름은 전체에 발생되어 있으며, 몇 개의 특징적인 현상을 볼 수 있음.

- ① 등 중앙 부분에 발생되어 있는 주름은 우측 하단으로부터 기울기가 위로 향하여 중앙의 봉제 라인에서 중단되어 있음. 이 부분을 안쪽에서 보면 봉제 라인으로부터 안쪽에 포함된 천으로 연속되어 있는 것을 확인할 수 있음.
- ② 앞판 접착심의 뒤에 발생되어 있는 접힌 주름은 가슴받이의 접착 심지의 뒤편까지 연속해 있고, 본딩된 안감에는 접힌 주름이 없는 것을 볼 수 있음. 이러

한 현상으로 볼 때 모두 봉제 후 발생한 것이 아닌 것으로 판단됨.

- 이상으로부터 이 사고는 클리닝시 스팀 마무리에 의해 본래 원단에 있던 접힌 주름이 복원되어 발생한 것임을 알 수 있음.
- 이러한 접힌 주름은 원단상태에서 수지가공을 하여 롤 프레스기로 압연 프레스 될 때, 롤러나 원단 세트가 일그러져 접힌 상태로 말려 들어가 생길 수가 있음. 이와 같이 원단상태의 프레스압은 매우 높아 제품화된 후 클리닝 마무리에 의한 프레스 작업에서는 수정할 수 없음.
