## 222. 클리닝 의류 사고사례

### (89) 롤러에 의한 주름의 재발생

#### □ 롤러에 의한 주름의 재발생

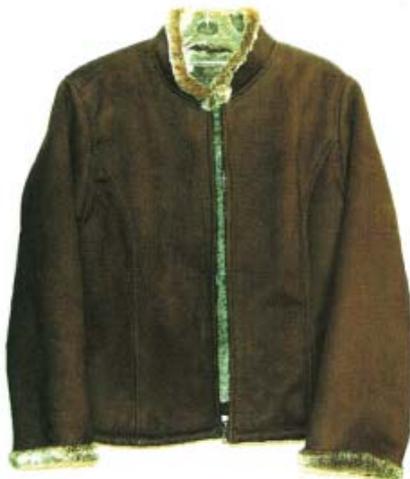
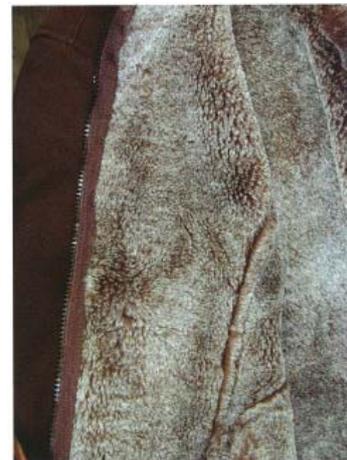
- 클리닝 후 앞판 오른쪽 부분에 세로줄이 몇 개 생김. 세로줄은 깊이 움푹 파인 상태로 발생되었음. 또 이 세로줄은 앞판 오른쪽 부분에만 발생되어 있으며, 특히 옷깃 주위와 접하는 부분에서 중단되어 옷깃 부분에는 현상이 계속되지 않음. 이 때문에 이 사고는 봉제 이전에 발생되어 있던 것이라 생각할 수 있음.

- 안감의 보아(boa) 천은 겹감과 밀착되어 있지만, 이것은 접착 심지에 의해 본딩되어 있는 것임. 접착할 때 롤러 프레스기에 의해서 열 압착을 하는데 이 때 천이 일그러졌거나 가압 롤의 조정이 불량했을 경우 눌린 형태의 줄이 발생됨.

- 이 경우 스팀 등으로 수정되어 있던 원재료의 주름이 클리닝 공정의 가열 건조 등에 의해서 복원된 것이라고 볼 수 있음.
