224. 클리닝 의류 사고사례

(91) 접착 불량 심지에 의한 버블

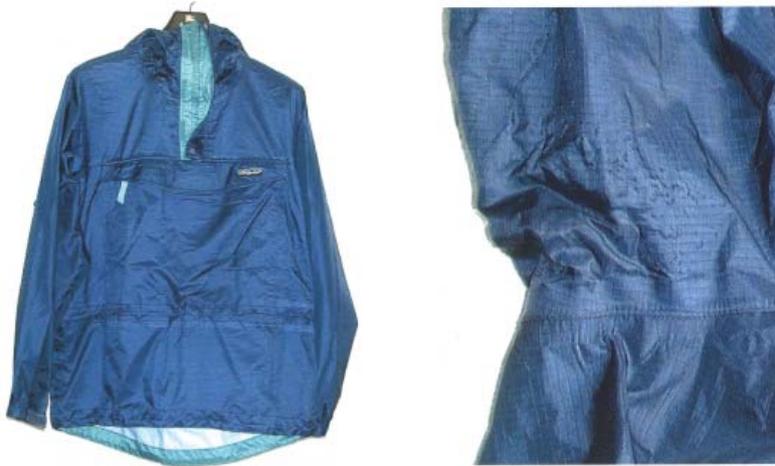
- 클리닝 후 앞판 호주머니 부분에 버블이 발생됨. 이 사고는 겹감과 안감을 접착하고 있던 수지가 부분적으로 박리됨으로써 벗겨진 부분이 부풀어 오른 일종의 버블현상이 발생한 것임.

- 앞판 호주머니 뿐만 아니라 후드의 목 주위 부분에 현저하게 발생하였으며, 후드 주위, 옷자락 주위 등 착용중 피로가 발생되기 쉬운 부분에 발생하고 있기 때문에 전체를 처리하는 클리닝 공정 이전에 착용에 의한 접착 수지의 박리가 진행되어 있었다고 볼 수 있으며, 이것이 클리닝에 의해서 표면화한 된 것이라 생각됨.

- 접착수지는 원단과의 정합성이 문제가 되는 경우가 많고, 또 수지의 특성상 경시 열화(시간이 지나면서 분해)는 피할 수 없는 것이라 생각됨.
