## 225. 클리닝 의류 사고사례

### (92) 부적절한 접착 심지에 의한 수지 용출

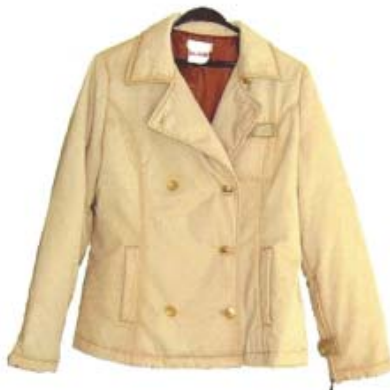
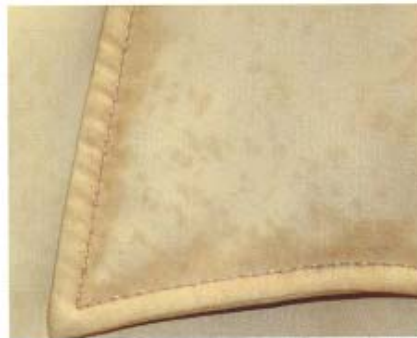
- 석유계 용제에 의한 드라이클리닝, 텀블 건조 후 전체에 반점모양의 얼룩이 발생함. 이것은 충전재의 접착 수지가 드라이클리닝 용제에 의해 팽윤된 후 건조열에 의해 용해되어 겉감으로 용출된 전형적인 사례임.

- 본제품은 일부 폴리우레탄이 사용되고 있기 때문에 접착 수지는 「저온저압 타입」이 사용되었다고 생각됨.

- 충전재를 이용한 제품은 통상 탈액 공정으로도 용제가 잔류하기 쉽기 때문에 건조 공정에서 접착수지에 큰 영향을 미치게 됨.
- 접착제가 용출된 부분은 표면의 굴절률이 변화하므로 얼룩이 발생한 것 같이 변화되어 변색사고처럼 보이기 때문에 원단 제조자는 접착 수지의 선정에 있어 사전에 충분히 드라이클리닝 시험을 하여 수지의 용출이 없는 것을 확인한 후 적절한 접착수지를 이용하여 제조하여야 함.
