## 226. 클리닝 의류 사고사례

### (93) 필라멘트사 사용 안감의 스넥

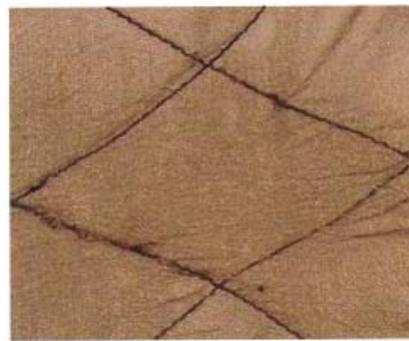
<이상부위>

- 제품 안감의 일부에 스넥(snag)이 발생함. 이 사고는 오른쪽 허리에 해당하는 부분에 집중적으로 발생된 것이 특징이며, 안감은 폴리에스터 100 % 무연 필라멘트사가 사용되었음. 이 원단에서는 광택이 우수한 무연사를 사용하였으며, 광택을 더욱 강조하기 위해 사문직(경사가 위사보다 많이 노출됨.) 구조로 되어 있음.

- 무연사의 경우 좌우 마찰에 의해 섬유가 당겨져 나오기 쉬운 성질이 있으며, 특히 이 원단과 같이 경사가 많이 노출되는 구조의 경우 한층 그 가능성이 커짐. 또, 안감은 퀴팅(quilting)으로 고정되어 있어 원단 전체적으로 요철(凹凸)이 있으

며, 현미경으로 관찰하면 정상부위와 비교해서 이상부위에서는 섬유가 횡으로 어긋난 것이 당겨져 나온 상태를 볼 수 있음.

- 이 사고는 오른쪽 허리부분이 그 아래 착용된 청바지 등의 오른쪽 허리 호주머니 삽입물(지갑이나 휴대 전화 등으로 추정)의 불룩한 곳이 착용 운동에 의해서 습관적으로 접촉하여 서서히 섬유가 좌우로 마찰이 반복되면서 섬유가 당겨져 나와 보풀이 발생할 가능성이 크다고 할 수 있음.
- 좌우 마찰에 의해서 이 부분의 섬유가 좌우로 당겨져 나온 것에 의해 정상 부분과 비교할 때 상하로 심하게 수축되어 있음.
