## 228. 클리닝 의류 사고사례

### (95) 사용 원단의 부위별 로트 차이

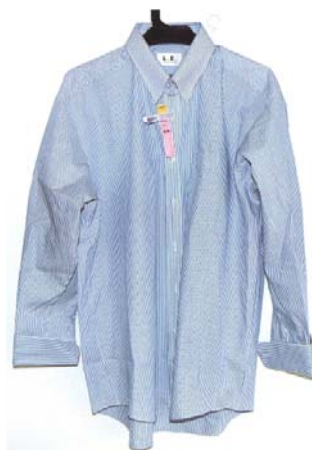
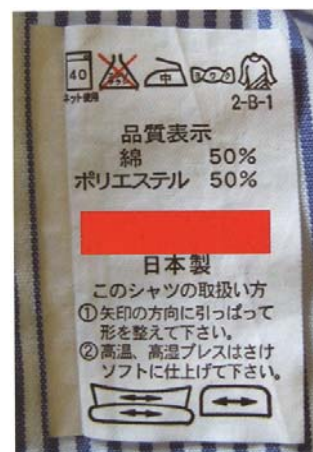
- 클리닝 후 신사 드레스 셔츠의 옷깃 부분과 몸판 부분의 색상이 바뀜. 소비자는 구입 직후에 같은 이상을 느껴 메이커에서 옷깃 부분을 바꾸어 주었다고 함. 이것이 이 제품의 색상차 원인이라 생각할 수 있기 때문에 형광 상태를 확인하기 위해 블랙 라이트로 관찰한 결과, 옷깃 부분과 몸판 부분에서 형광 상태에 큰 차이가 있는 것을 알 수 있었음.
- 같은 스트라이프 무늬의 원단이나 제작공정에서 형광염료가 사용된 흰 실이 사용된 것과 형광 염료가 없는 흰 실이 사용된 로트가 존재한 것이라고 생각할 수 있음. 제작 공정에서 흰 실에 다른 로트의 것이 혼재하고 있어, 몸판과 옷깃 부분에 사용된 원단의 차이가 난 것으로 생각됨.

- 소비자는 구입시 이 미묘한 차이를 깨닫지 못했지만 클리닝 후 검품에서 로트차를 느끼게 된 것이라 할 수 있음.

- 한편, 몸판 부분과 옷깃 부분이 같은 로트의 원단을 사용하였다고 전제하면 심에 형광 염료를 포함한 제품을 사용하고 있을 가능성이 크다고 할 수 있음.
- 같은 심을 사용하고 있는 가슴받이 부분과 몸판 부분을 비교하면, 같은 몸판과의 명도차를 볼 수 있으며, 클리닝시 프레스에 의해 원단과의 밀착이 진행된 것으로 형광 효과가 늘어나 몸판 부분과의 명도차이가 생긴 것일 가능성도 생각할 수 있음.
