230. 클리닝 의류 사고사례

(97) 직물구조 특성으로부터의 올밀림

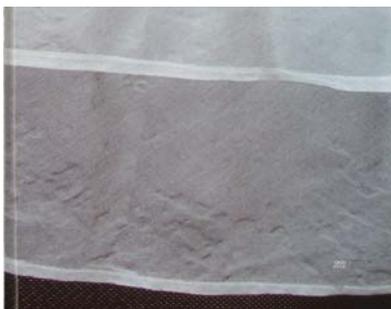
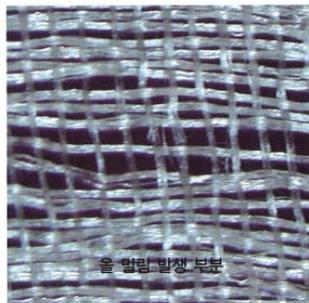
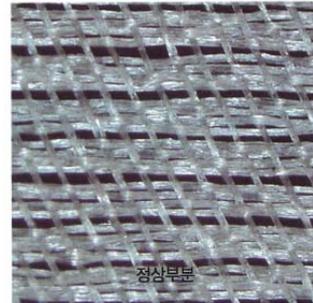
- 드레스 대여점에서 1회 사용한 웨딩드레스의 옷자락에 올밀림이 발생함. 올밀림의 발생 상태를 관찰한 결과, 특히 스커트의 옷자락 부분에 집중적으로 발생되어 있는 것을 알 수 있으며, 또한 옷자락의 마감부분 일부에서 천의 풀림도 볼 수 있음.
- 비디오현미경으로 조직을 관찰하면, 정상 부분은 주자직이지만, 4개의 위사마다 1개 정도의 간격을 만드는 구조로 제작되어 있고, 이것에 의해서 독특한 재질감을 표현하고 있는 것을 알 수 있음.

- 이 때문에 일반적인 실크 새틴의 직물구조와 비교해 위사가 움직이기 쉬운 구조로 되어 있으며, 실크 소재는 비교적 보풀이 적게 발생하는 필라멘트사이며, 또 여기에서는 광택을 내기 위해 무연사가 사용되어 한층 미끄러지기 쉬운 구조라 할 수 있음.
- 이러한 천구조의 경우, 충분히 올밀림이 발생하는 것은 예상되는 것이기 때문에

수지에 의해서 실을 고정하는 슬립 멈춤 가공이 필요하게 되지만 천의 감촉이 약간 딱딱하게 되는 단점 등이 있어, 이 제품에는 가공이 이루어지지 않았던 것으로 볼 수 있음.

- 이 천구조는 4개의 위사마다 패턴적으로 틈새를 반복하는 구조로 되어 있으며, 실크 소재의 무연사 직물인 것과 또 슬립방지 가공이 되어 있지 않을 가능성 등 약한 마찰에도 올밀림 현상이 발생되기 쉬운 구조라 할 수 있음.
- 사고품의 문제가 옷자락에 집중되어 있고, 일부에서는 마찰에 의한 천의 풀림이 발생되어 있는 상태이기 때문에 마루나 융단과 접촉하는 등의 마찰에 의해 올밀림이 발생된 것이라 할 수 있음.
