## 232. 클리닝 의류 사고사례

### (99) 신축성이 높은 기포에 접착된 직물

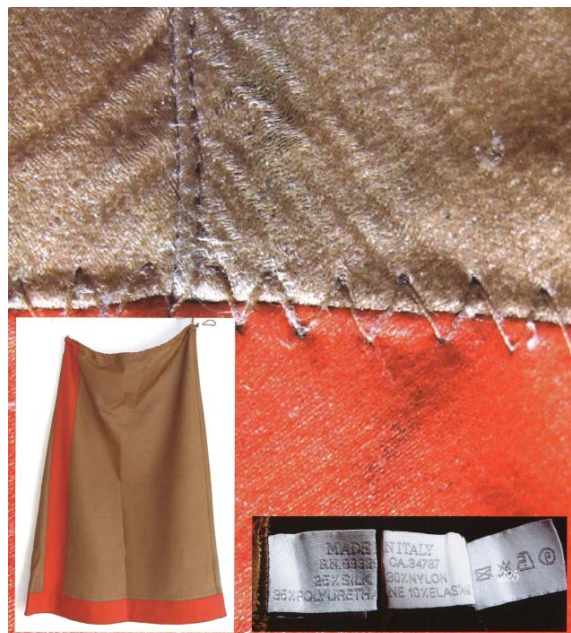
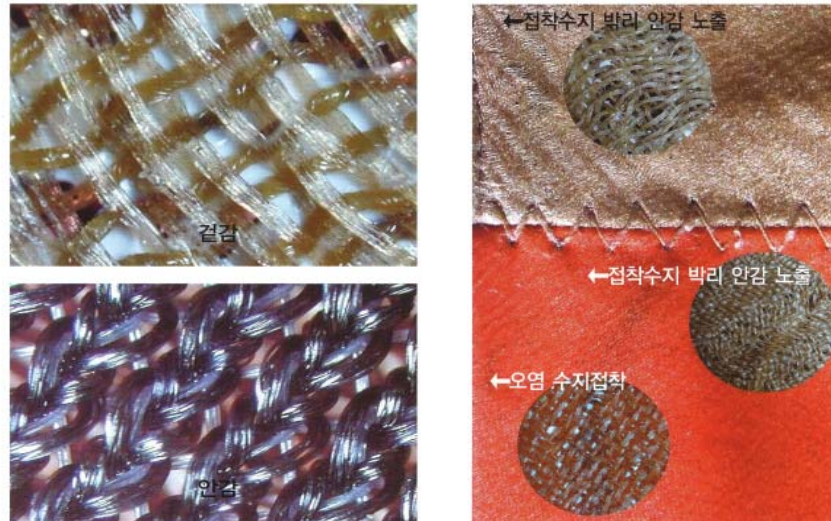
- 스커트를 드라이클리닝 하였는데, 표면에 사선모양의 올밀림, 검은 점 모양의 것이 발생하였음. 이 제품의 구조는 겉감과 안감의 이중구조로 되어 있고 그 사이를 폴리우레탄 수지가 접착되어 있는 구조(본딩)로 되어 있음.
- 또 겉감은 영성한 견직물로 안감은 검은 나일론과 엘라스틴(폴리우레탄 수지 탄성 섬유)의 편물로 되어 있으며, 우선 사선모양의 올밀림 부분을 현미경으로 관찰하면, 표면의 견사는 거즈모양으로 몹시 영성한 구조로 되어 있으며, 사고 부분의 경우에는 폴리우레탄 접착 수지가 벗겨지고, 안감의 검은 천이 노출되어 있는 것을 알 수 있음.

- 이 제품에서 본딩된 안감은 나일론과 탄성사(폴리우레탄)의 편물이기 때문에 자유롭게 신축하는 구조이며, 접착 수지와 벗겨지기 쉬운 구조로 되어 있다고 할 수 있음.
- 이 때문에 착용이나 클리닝 공정 중에 안감의 신축의 영향에 의해서 겉감과 폴리우레탄 수지가 벗겨져 사선모양의 올밀림이 발생했다고 볼 수 있음. 또, 옷자락 부분으로 보여지는 검은 오염 같은 것은 점착성이 있는 접착 수지에 붙은 오염과 올밀림에 의해서 안감의 검은 색이 노출된 것에 의한 것으로 판명되었음.
