## 233. 클리닝 의류 사고사례

### (100) 테두리의 마감이 없는 니트 프릴

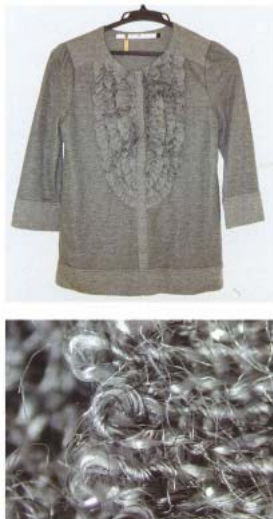
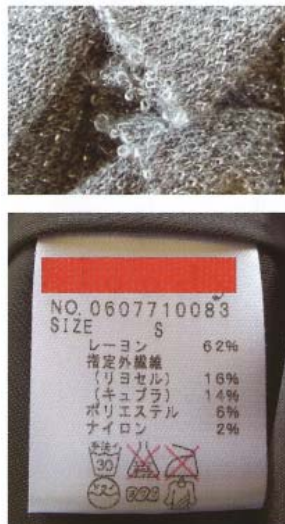
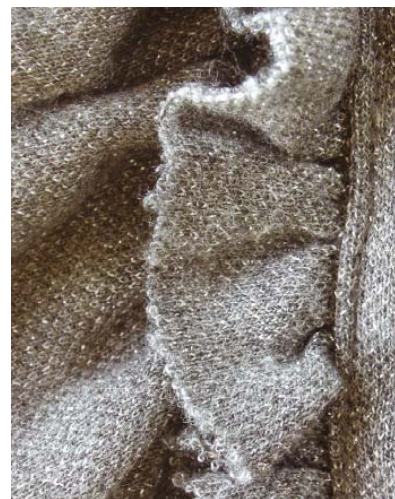
- 니트 상의를 드라이클리닝 하였는데, 앞 프릴(frill)의 끝이 풀렸음. 이 제품의 프릴 단 부분은 니트 천으로서의 테두리 마무리가 되지 않고, 루프가 용이하게 빠지기 쉽고, 평뜨기 니트로 라메사를 얹힐 수 있는 구조로 되어 있음.

- 평뜨기 니트는 1개의 실을 루프 모양에 얹히게 하면서 천을 구성하는 구조로 되어 있어, 단의 마감처리를 하지 않으면 필히 루프가 빠져 버리게 됨.
- 세탁이나 드라이클리닝에서는 먼지나 화분, 각질 등 불용성의 고체 오염이 섬유 안쪽에 비집고 들어간 것도 제거할 필요가 있기 때문에 비비거나 두드리는 것이 필요조건임.

- 이 제품의 경우 마감처리 되어있지 않은 니트는 비비거나 두드리는 물리작용에 의해 풀리는 것은 당연히 예상할 수 있으며, 이 때문에 이 제품은 기획 단계부터 구조적으로 세탁이 불가능한 디자인으로 되어 있어 판매시 소비자에게 그 설명이 반드시 필요한 제품임.
- 또 드라이클리닝의 경우, 휘발성의 유기용제를 사용하기 때문에 용제 가스의 누설을 막고 환경오염 방지를 위해 세정에서 텀블 건조까지 일관해서 처리하는 것이 일반적이며, 특히 ISO(국제 표준화 기구)에서는 의무화되고 있으며, 오히려 ISO의 텀블건조 금지표시는 가정용 세탁을 지정하는 것임.
