## 염색물의 변퇴색사고

### 1. 서 언

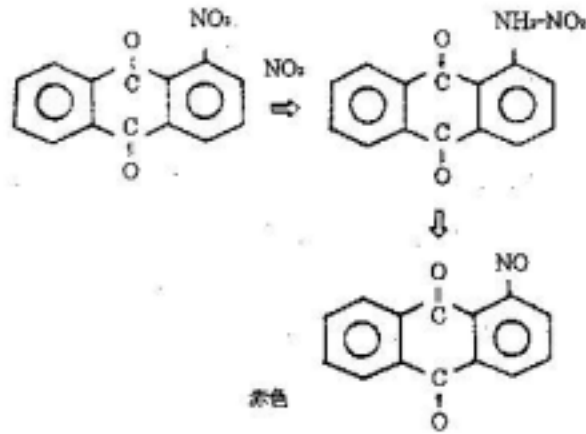
〈그림 2〉 안트라키논계  $\text{NO}_2$ 에 의한 퇴색기구

일반적으로는 베이지색은 적색, 청색, 황색 3가지 색의 염료혼합으로 염색된다. 이 사고에서는 청색의 염료가 빨갱게 퇴색되었다. 또한 이 사고품에는 일반 가정의 보관에서는 생각할 수 없는 1,000ppm 이상의 흡착  $\text{NO}_2$ 가 검출되었다. 이것은 면니트를 세탁한 후에 직접연소형 석유스토브나 가스스토브로 건조하고, 그 연소 가스중의  $\text{NO}_2$ 가 흡착된채 장롱에 보관하였기 때문이라고 추정하였다.

특히 안트라키논을 모체로 하는 염료가 퇴색하기 쉬운 것으로 알려져 있다. 그 퇴색기구를 <그림 2>에 나타냈다. 현재는 면의 안트라키논계 반응성염료에는 이런 퇴색을 방지하기 위해  $-\text{NH}_2$ 를 메틸올화한 것으로 치환해 놓고 있어, 이로 인한 사고건수는 감소하고 있다.

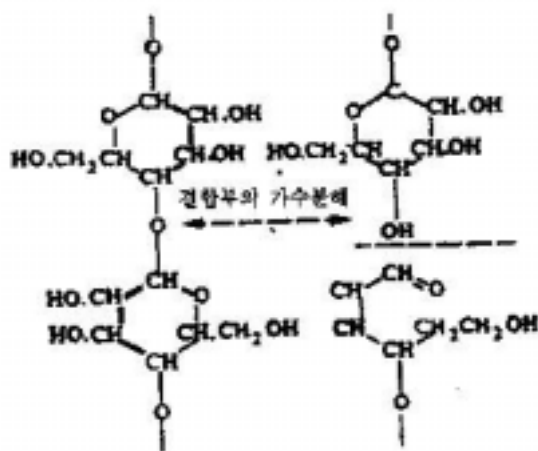
<그림 3> 면의 가수분해에 의한 알데히드基의 생성

해리슨시험 결과, 인체와의 접촉부에는 정상부와 비교해 다량의 알데히드基의 생성이 인지되었다. 알데히드基는 강한 환원성이 있어, 셀룰로오스계 섬유에 산화뿐만아니라 가수분해에 의해서도 생긴다. 그 생성과정을 <그림 3>에 나타냈다. 이 알데히드基의 환원작용에 의해 적색 염료만이 선택적으로 퇴색하고, 황색과 청색 염료는 분해되지 않고 남았기 때문에 녹색으로 된 사고이다. 이 알데히드基는 인체와의 접촉에 의한 高습도로 인해, 면이 가수분해를 일으켜 생긴 것이다. 또한 사용되었던 적색 염료만이 특히 환원에 약한 염료였다.

이들 사고는 일반 품질체크로는 예측이 어렵다. 습기가 있는 곳에서 장시간 사용하는 면염색물에는 환원에 약한 염료를 피해야 된다.

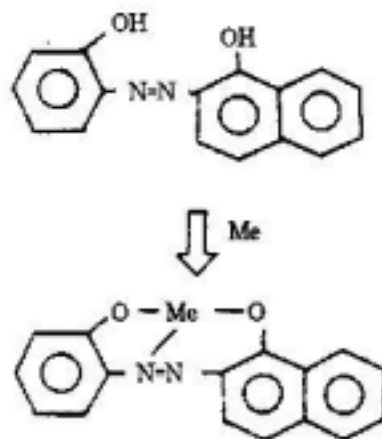
〈그림 4〉 염료와 금속이온의 킬레이트 생성

또한 <그림 4>의 (上)에 나타난 구조를 모체로 하는 염료는 어떤 조건하에서 금속이온과 접촉하면, (下)에 나타난 것처럼 킬레이트가 생겨 색상이 현저히 변화한다. 이때 시각적인 색상변화는 적색의 염료이면 보라색이나 청색으로 변색하는 합성적인 화학구조의 변화이고, 지금까지 언급해 온 퇴색의 색상변화는 반응의

청색부분에서는 동이 검출되었다. 즉 땀으로 목걸이의銅이 이온으로 용출하여 적색의 염료와 킬레이트를 생성하였기 때문이다. 이밖에 동전을 넣은 주머니부분에서의 변색사례도 있다.

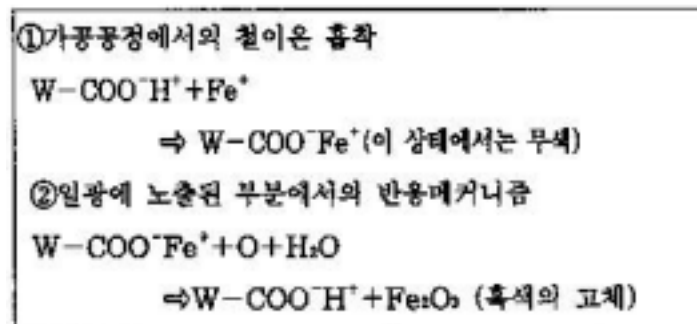
〈그림 5〉 양모의 철이온 흡착과 일광노출에 의한 산화철 생성

스웨터 전체에서 다량의 철분 흡착이 인지되었다. 또 이 변색은 묽은 염산처리

로 용이하게 제거할 수 있었다. 또한 철분을 제거한 제품에 일광을 쬘여도 변색은 하지 않았다. 이 결과로부터 <그림 5>에 사고원인과 발생 메커니즘을 나타낸 것과 같이 양모가 정련공정에서 사용된 수중의 철이온을 흡착하고, 빛에 노출된 부분에서 흡착된 철이온이 산화철로 되었기 때문이라고 생각된다. 지하수는 겉보기는 아주 깨끗하지만, 다량의 무기물을 포함하고 있는 경우가 많다. 따라서 가공에서는 물처리와 수질체크가 중요하다.

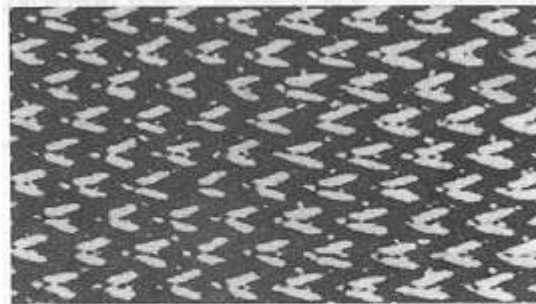
〈사진 1〉 워터스폿에서의 루프의 변화

이 검은 반점부와 정상부 루프(loop)의 변화를 <사진 1>에 나타냈다. 검고 농색으로 보이는 곳은 백색 레이온 필라멘트 루프의 각도가 작게 되어 있다. 즉, 비에 젖은 부분은 레이온만이 수축하고 루프형상이 변화하였다. 그 결과 원단표면에서의 빛의 반사상태가 달라 농색으로 보인 것이다. 또 전체를 다시 물로 적시고 건조하니, 전체가 워터스팟부의 루프형상과 같은 상태로 되고, 사고의 반점은 관찰되지 않았다.

오른쪽 반은 정상루프이고,  
왼쪽 반에서는 레이온(白)의 루프가 수축되어 있다.

물에 의한 수축률이 현저하게 다른 실을 조합한 경우는 이러한 사고를 초래하기 쉽다고 할 수 있다. 이 경우 물에 침지하고 건조시키면 워터스팟은 발생하지 않

지만, 제품단계에서 수축이 문제가 되므로 원단단계에서 행해야 한다고 생각한다.
